**DOTT. GEOL. DANIELE MORO**  
Ordine dei Geologi della Lombardia A.P. n. 1723 sez. A

**DOCUMENTO SEMPLIFICATO  
DEL RISCHIO IDRAULICO COMUNALE  
DI GAZZANIGA (BERGAMO)**

**A – RELAZIONE GENERALE**

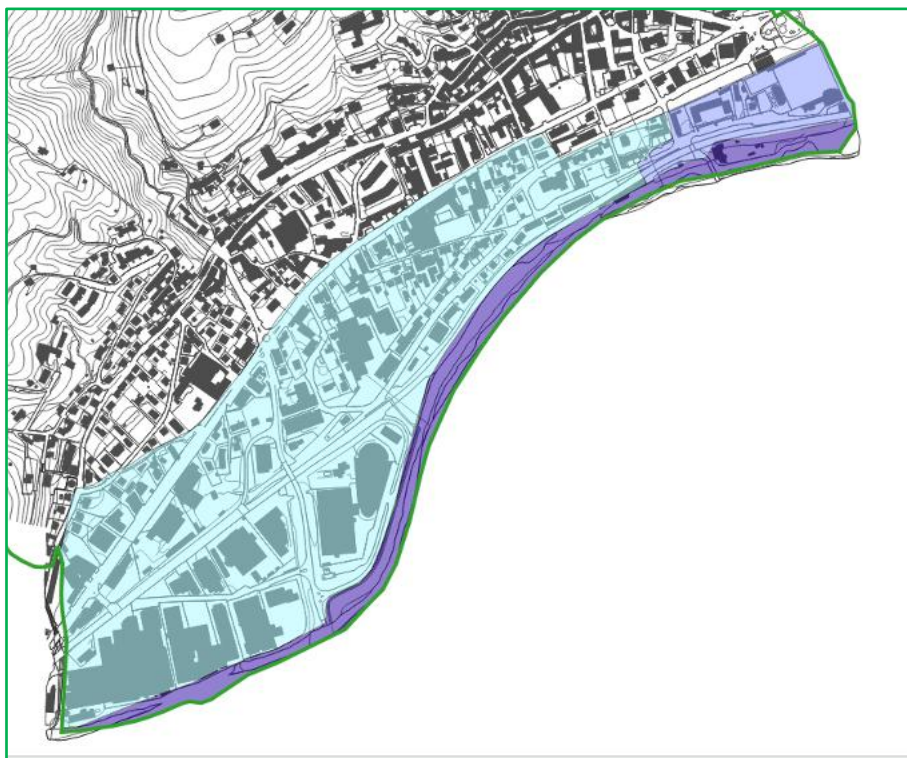
Figura 16 - Aree a pericolosità di esondazione RP lungo il Fiume Serio

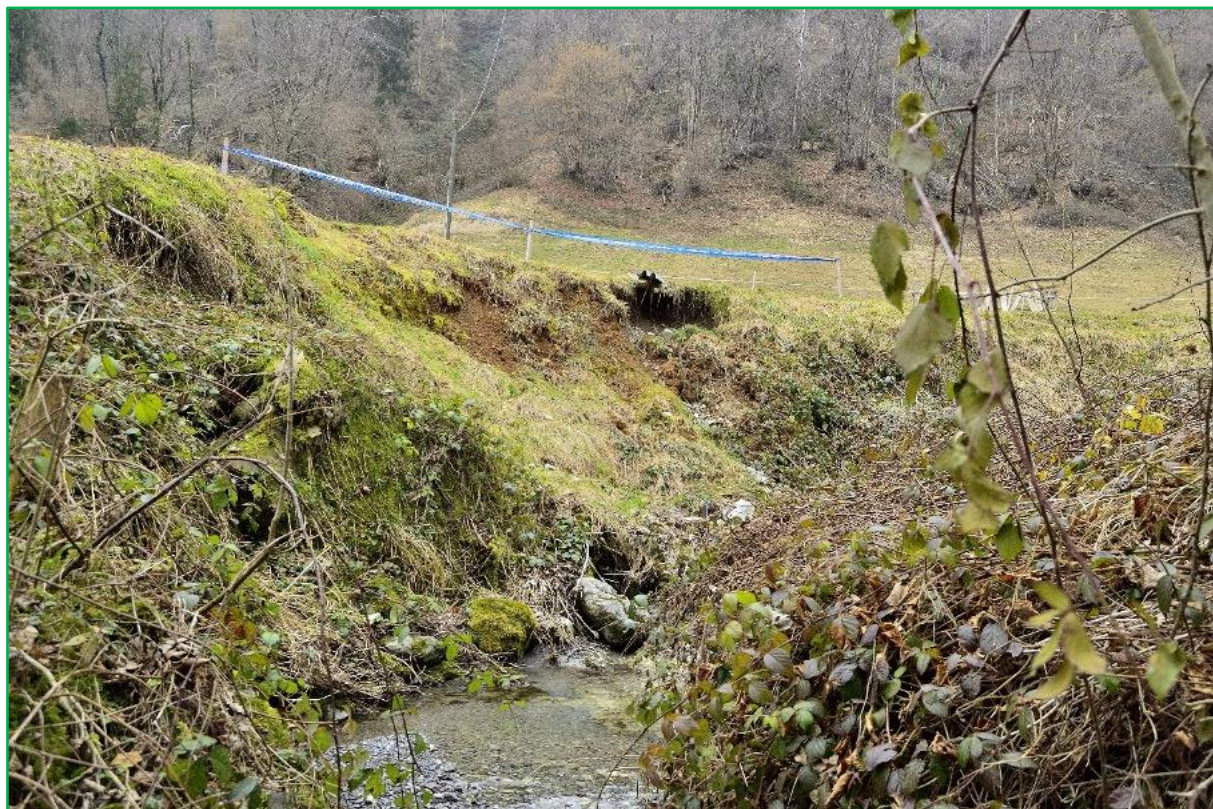
Figura 17 - Esempio di erosione spondale in riva destra all'altezza della Cascina Concozzola

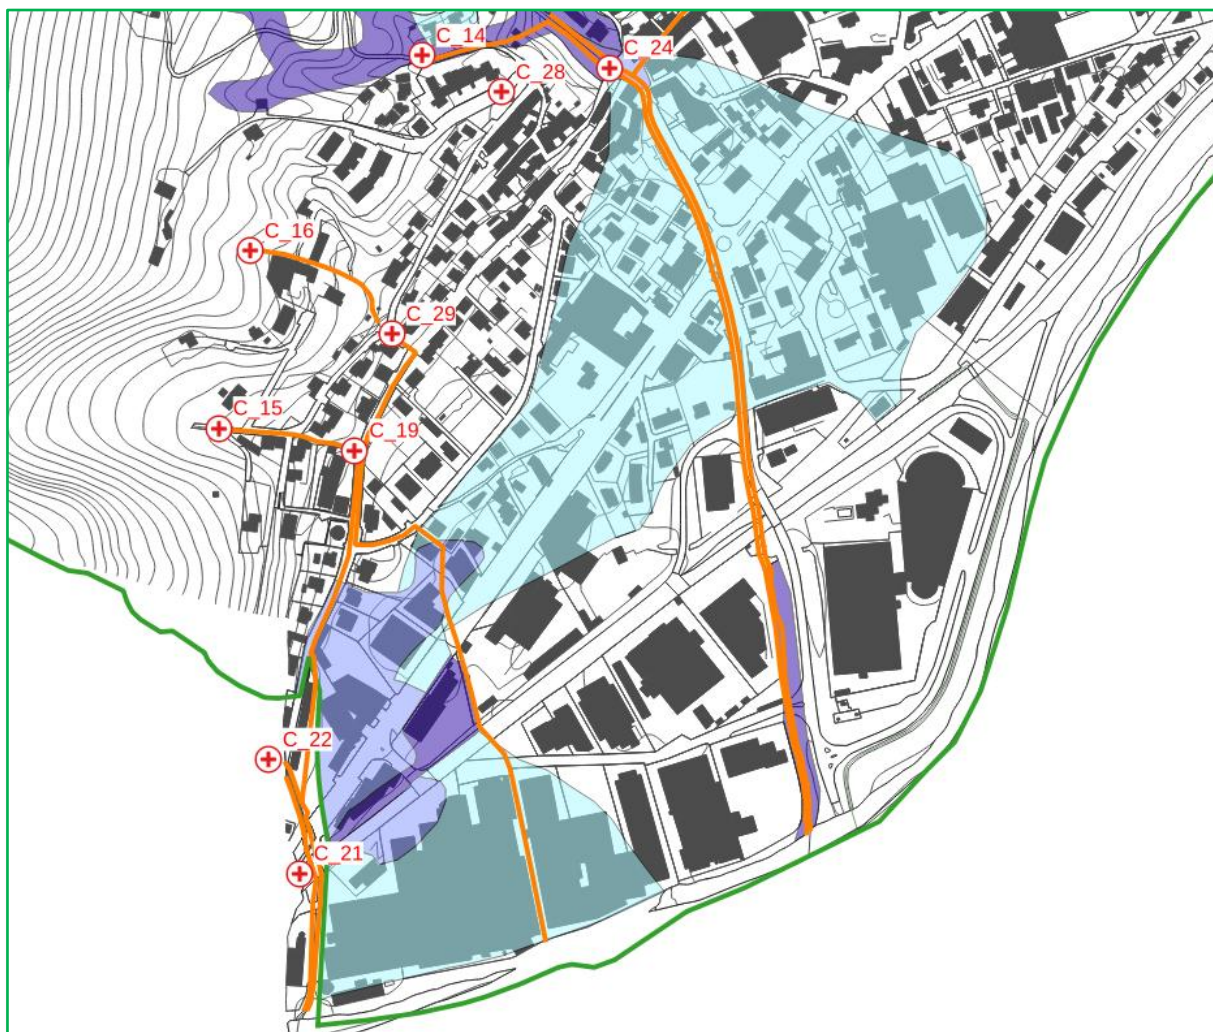
Figura 19 - Aree a rischio idraulico nella zona degli Opifici

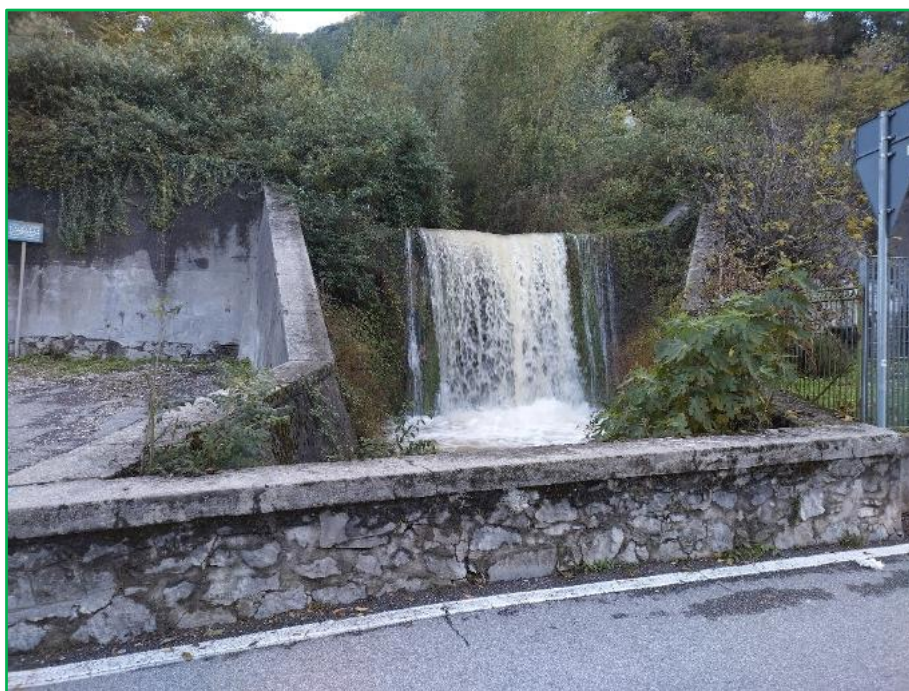
Figura 20 - Briglia sul Torrente Rovaro nella zona apicale della conoide, lungo Via Gusmini (punto critico C\_21)

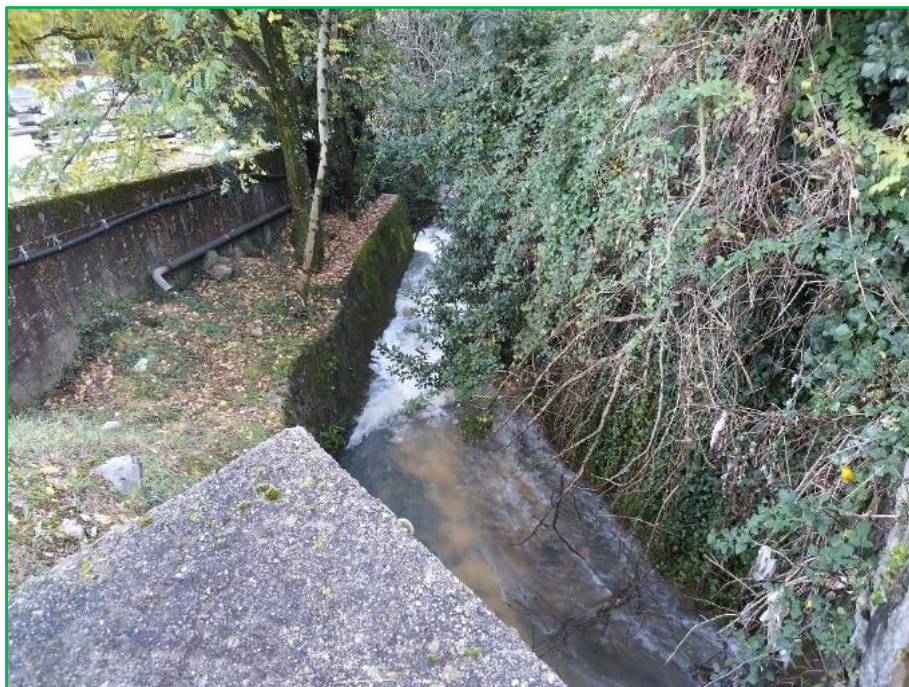
Figura 21 – Alveo artificializzato del Torrente Rovaro nella zona apicale della conoide, a valle di Via Gusmini (punto critico C\_21 e tratto critico conseguente)

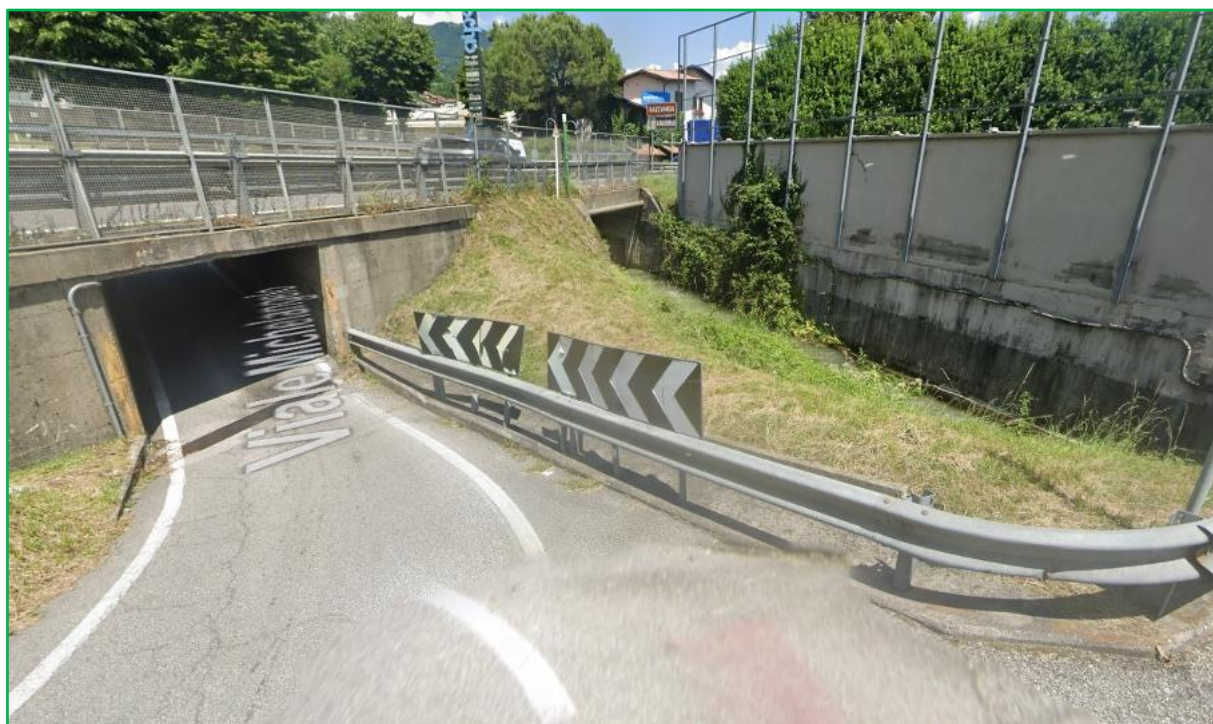
Figura 22 - Sottopasso allagabile di Viale Michelangelo (a sinistra) prossimale al Torrente Rovaro (a destra)

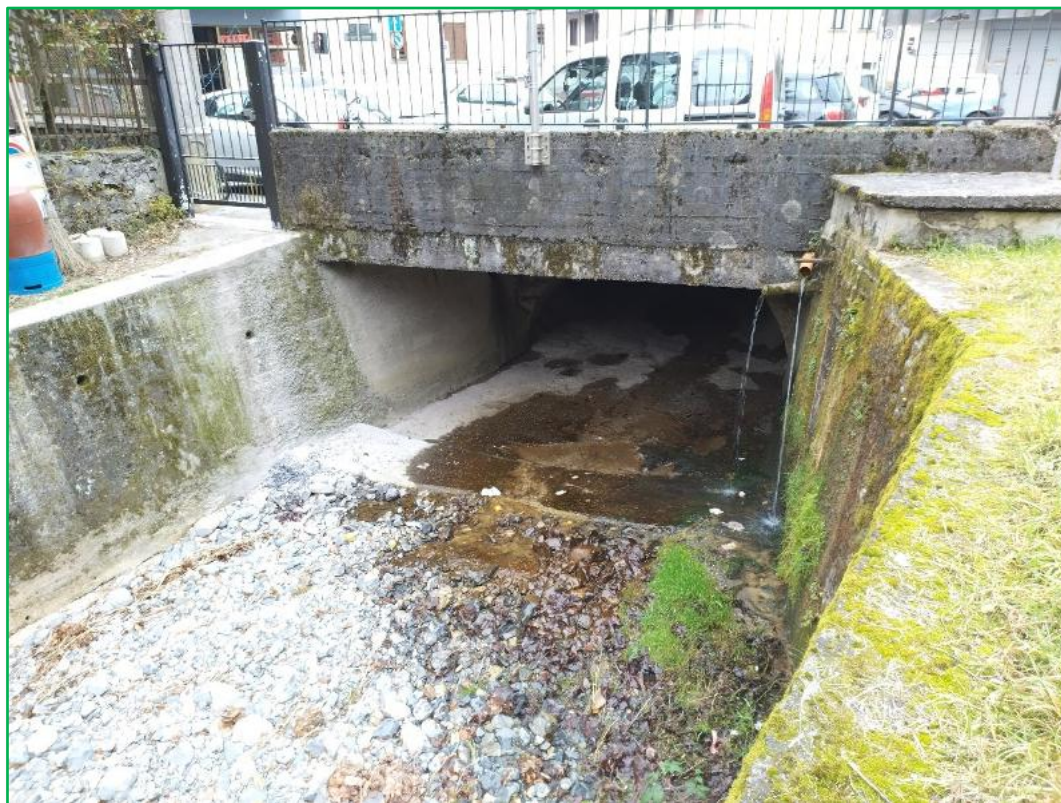
Figura 23 – Ingresso del tombotto di Piazza San Mauro

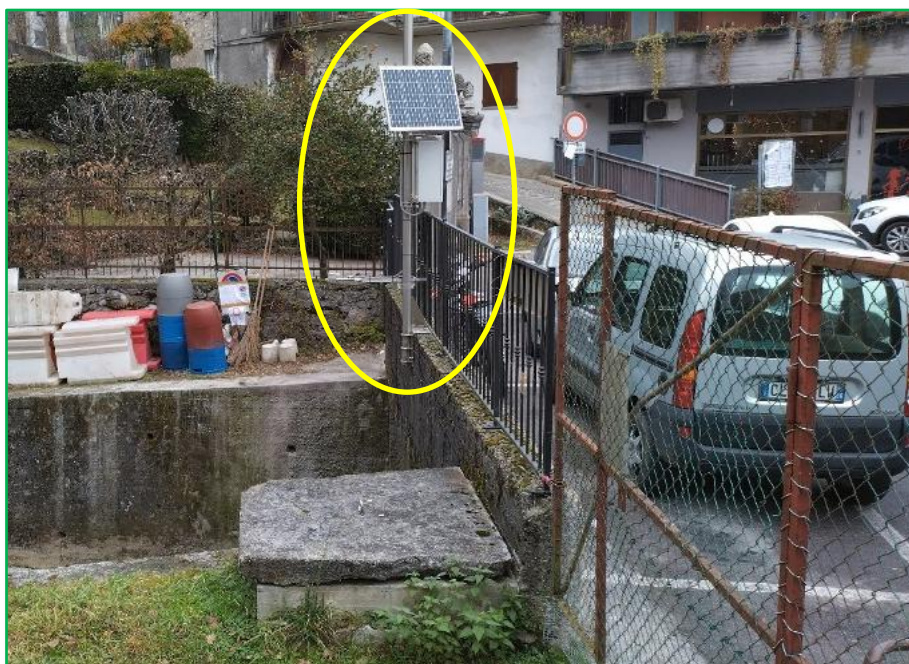
Figura 25 - Sistema di monitoraggio idrometrico in remoto del T. Rova in Piazza San Mauro, all'ingresso del tombotto

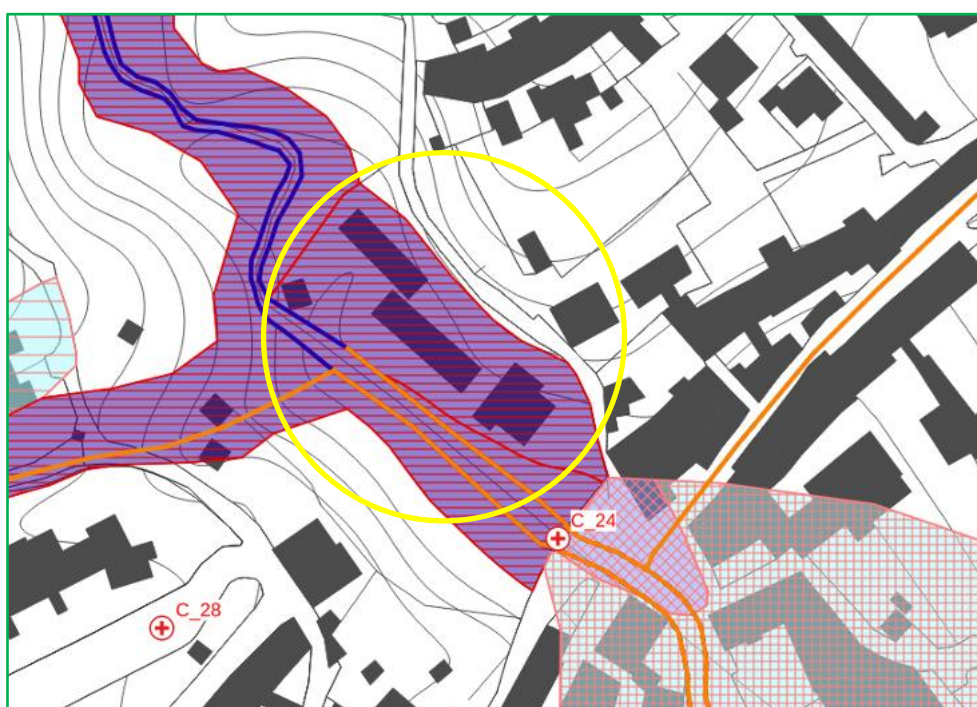
Figura 28 – Dettaglio della vecchia cassa di espansione del Torrente Rova, successivamente urbanizzata ma ancora a rischio di dissesto torrentizio

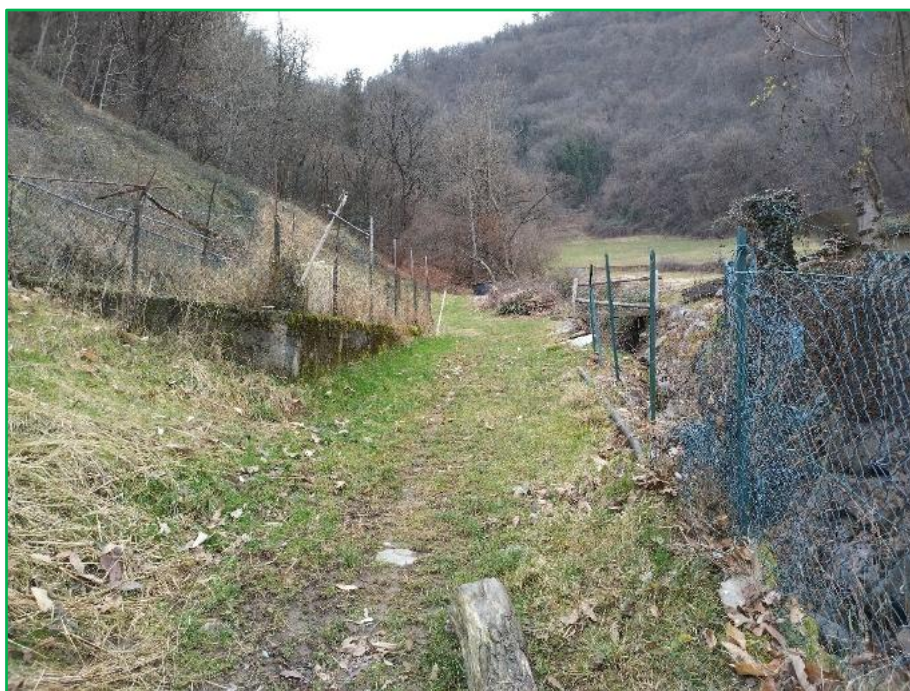
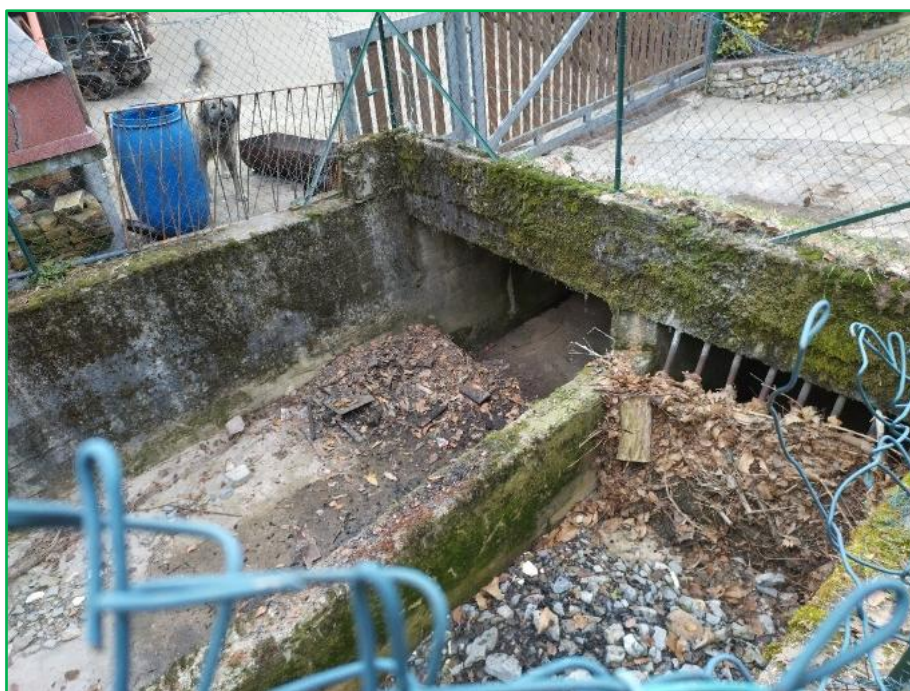
Figura 31 - Punto critico C\_15: ingresso tombotto del Torrente Comel in Via Pascoli

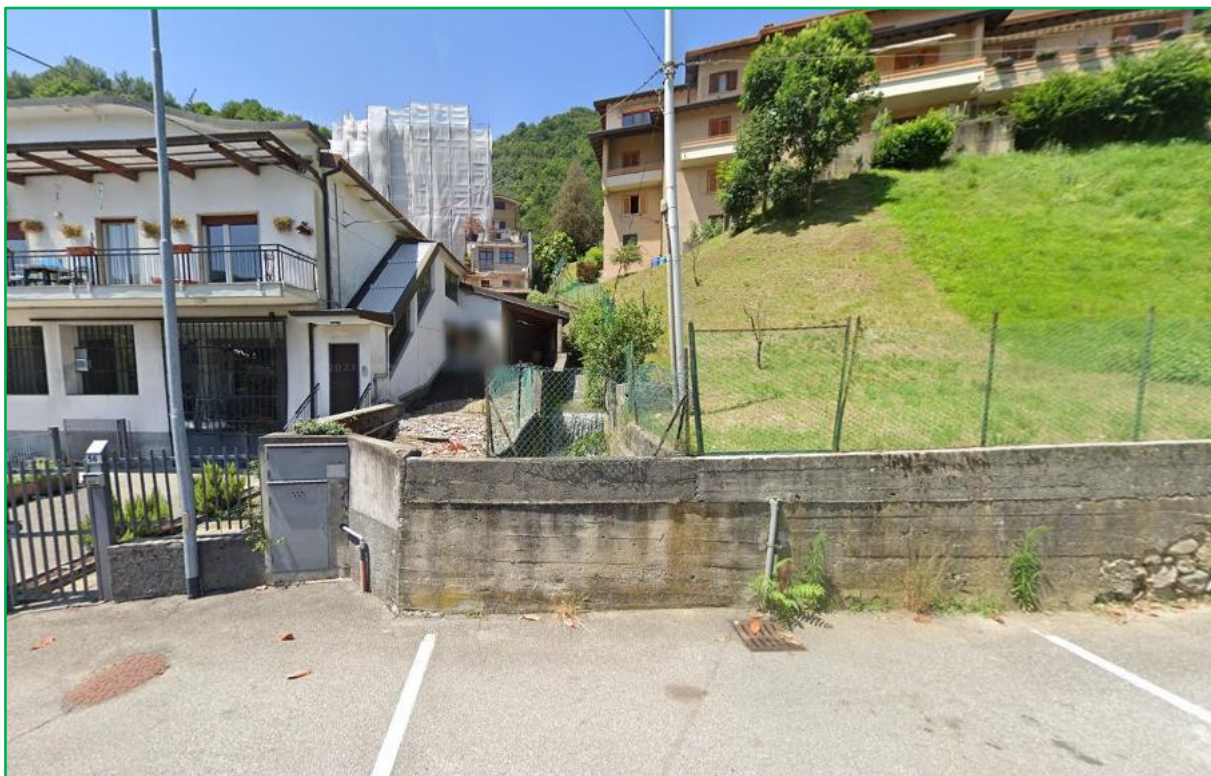
Figura 33 - Tratto di Torrente Comel a cielo aperto tra Via Pascoli e Via Gusmini, visto da valle, con l'ingresso del secondo tombotto al di sotto di Via Gusmini e fino al Torrente Rovaro

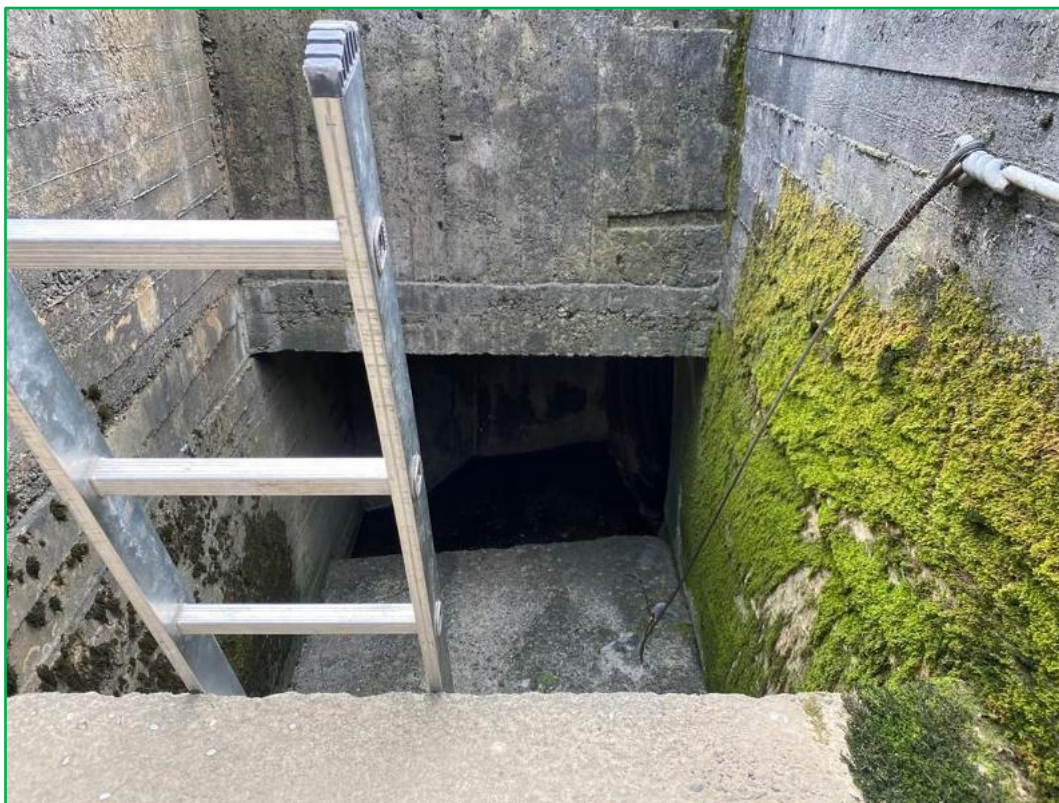
In corrispondenza di Via Gusmini, vi è l'ingresso del secondo tombotto, che piega bruscamente verso sud (punto critico **C\_19**), poi prosegue fino al Torrente Rovaro con andamento recentemente ricostruito grazie ad una videoispezione eseguita da un professionista per un lavoro privato (Geom. Francesco Pezzera), entro una tubazione metallica di buon diametro.

Figura 34 - Ingresso del tombotto del Comel al di sotto di Via Gusmini, con curva a circa 90° verso sud (punto critico C\_19)

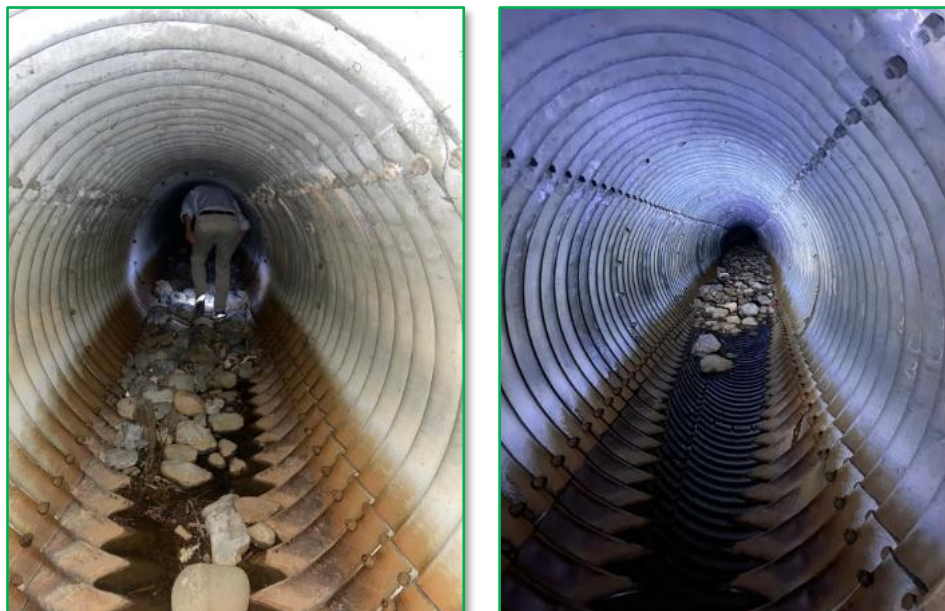
Figura 35 - Immagini della videoispezione del 2023 lungo la tubazione del Comel verso il Torrente Rovaro

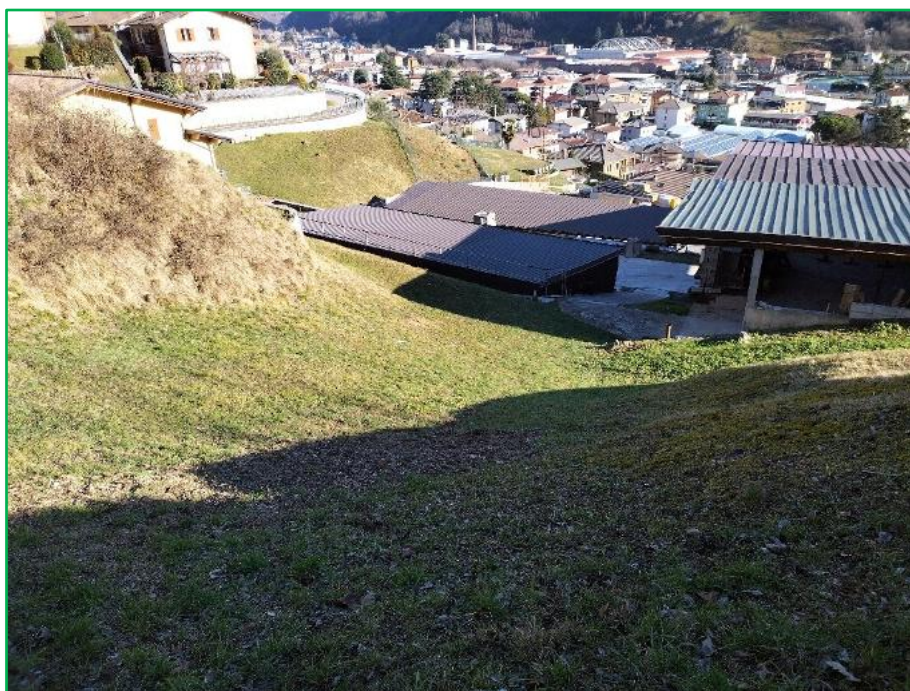
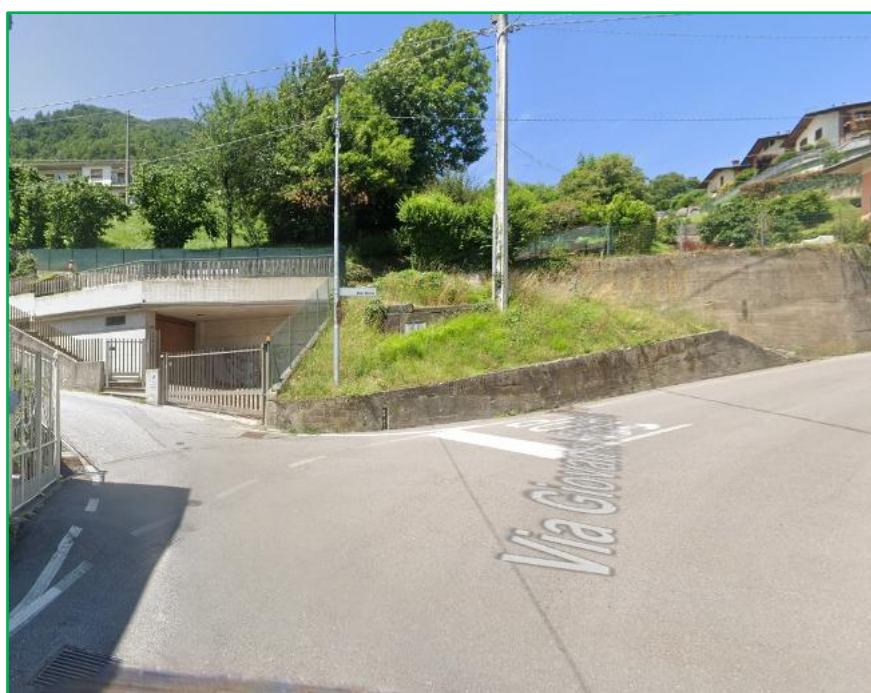
Figura 37 – Sopra: zona a monte dell'impresa edile (punto critico C\_16), sotto: zona di commistione tra valletta e fognatura (punto critico C\_29)

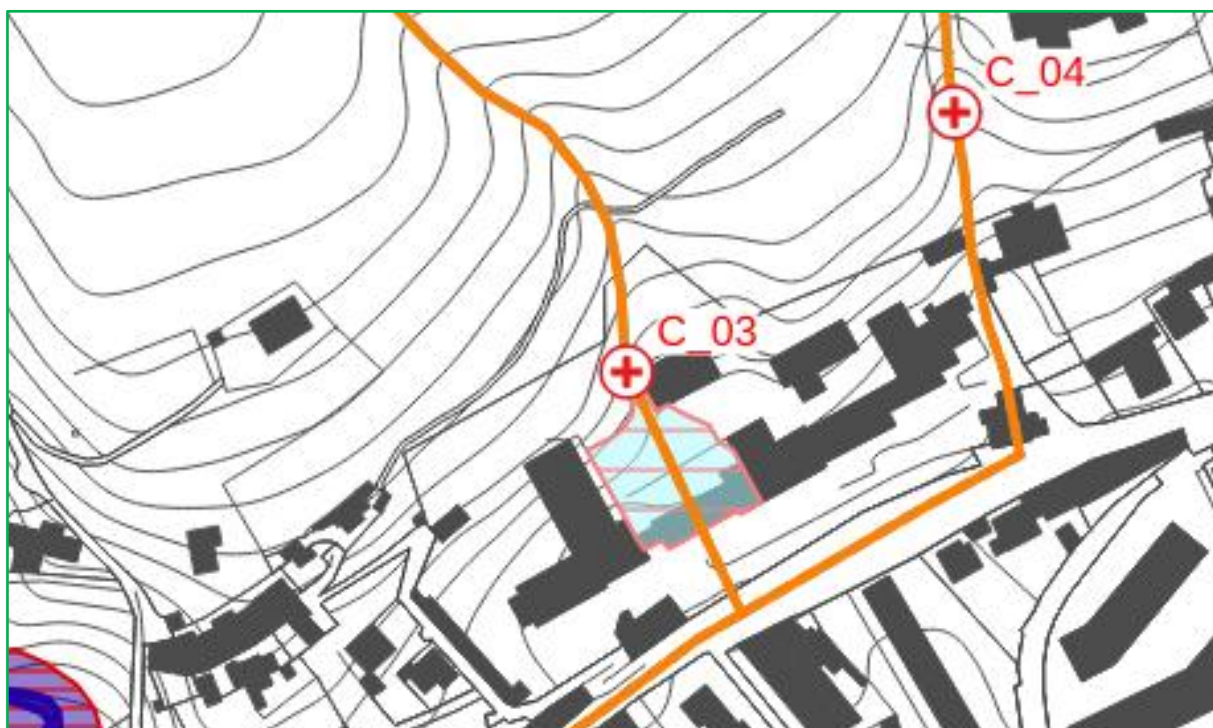
Figura 38 – Reticoli critici nella zona dell'Ospedale Briolini

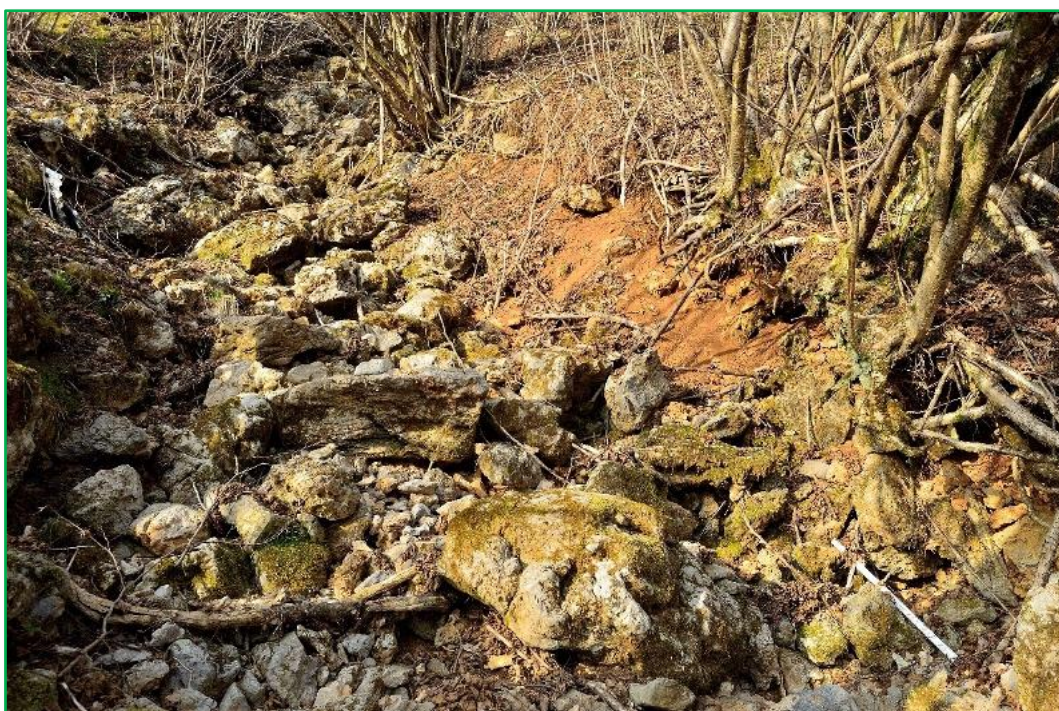
Figura 41 - Alveo della vallecchia detta *Pagana 'Caci*

Da notare il notevole trasporto solido (abbastanza anomalo vista la brevità del corso d'acqua) e la forte propensione all'erosione spondale, che nell'insieme danno l'idea di un dinamismo piuttosto importante, seppur poco frequente

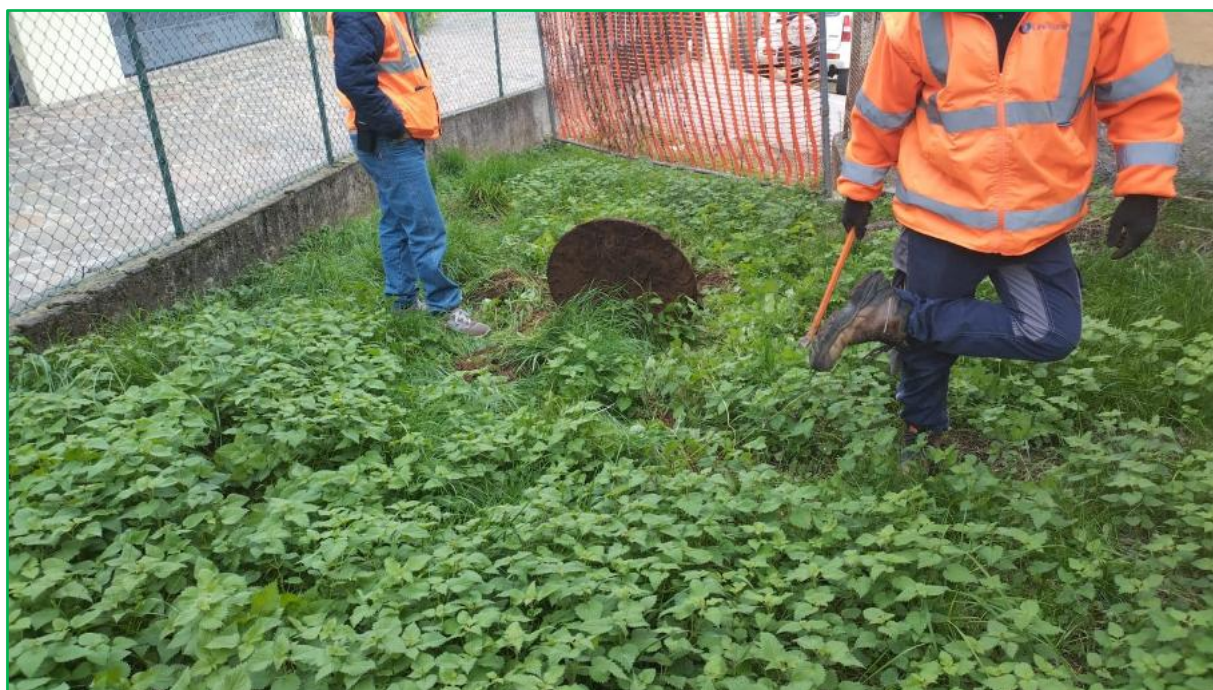
Figura 43 - Ispezione della valletta/fognatura con Uniacque lungo la "Strada comunale della Fontana", nel tratto di corso d'acqua individuato anche catastalmente (punto critico C\_02)

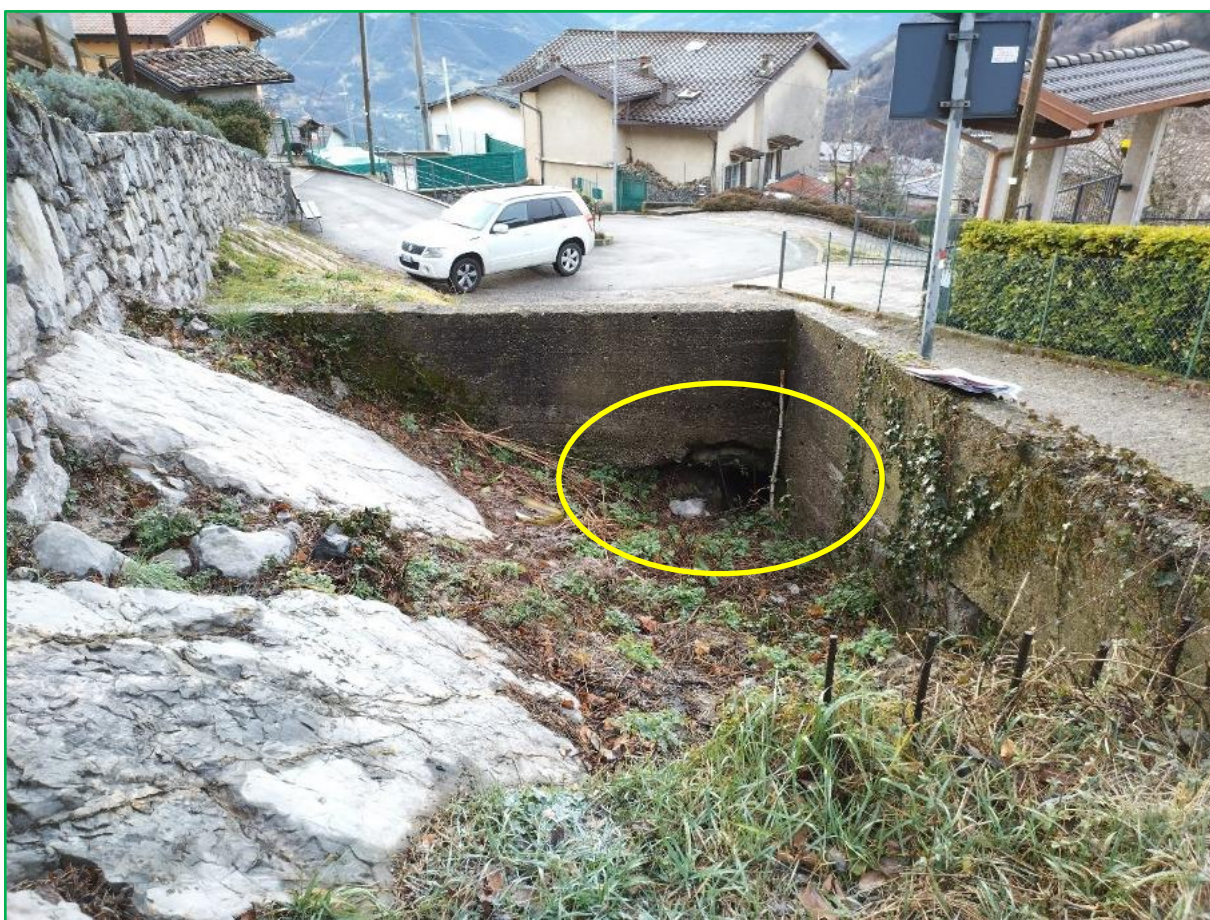
Oltre alla commistione con la fognatura (con conseguente sovrappressione sulla stessa), varie sono le criticità riscontrabili lungo il percorso. Innanzitutto, l'ingresso del tombotto alla sommità di Via Oschiolo è in cattive condizioni, essendo sottodimensionato, parzialmente ostruito ed ammalorato (punto critico **C\_07**).

Figura 46 - Ingresso del tombotto alla sommità di Via Oschiolo (punto critico C\_07)

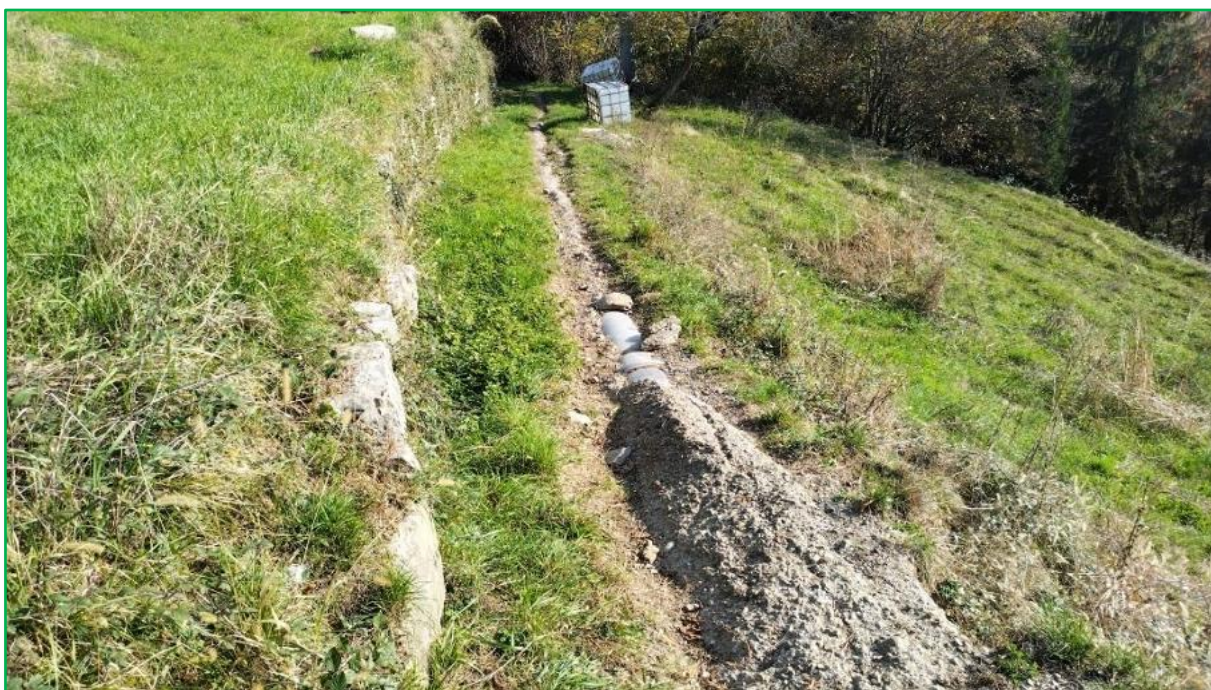
Figura 47 - Tubazione della fognatura / valletta lungo il sentiero a valle di Oschiolo, rilevata a piedi con i tecnici di Uniacque fino al campo sportivo di Orezza

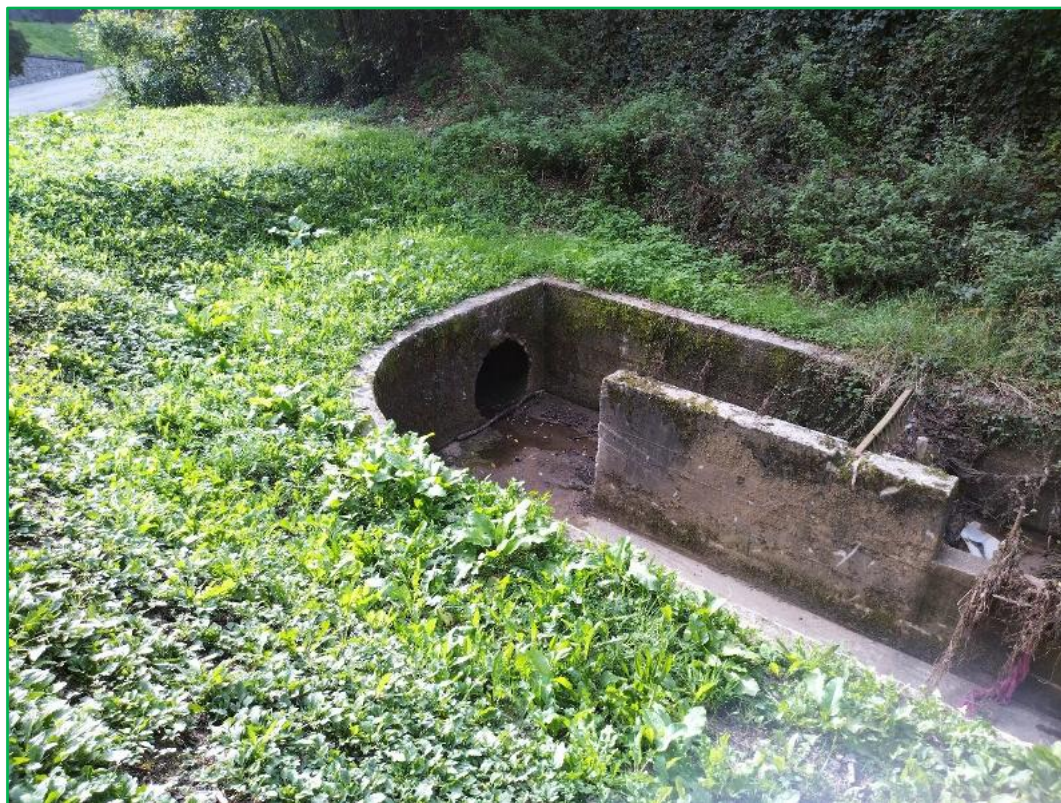
Figura 54 - Punto critico C\_01: ingresso del tombotto nella zona dei tornanti del cimitero

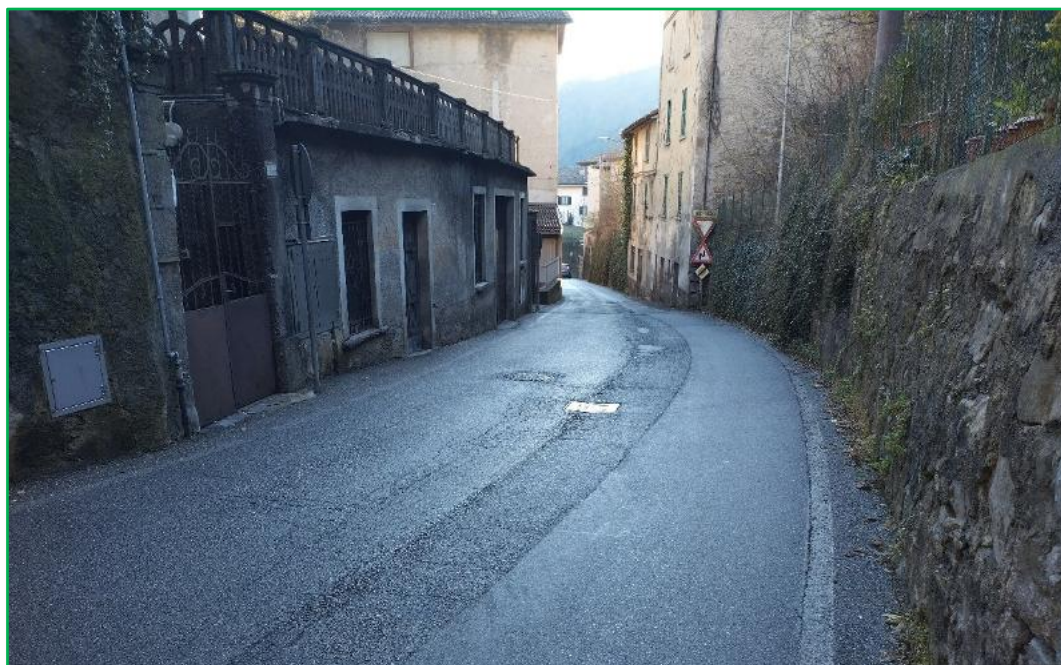
Figura 55 - Via Masserini (S.P. 41) appena a monte della Piazza 25 Aprile, con una configurazione in trincea facilmente allagabile

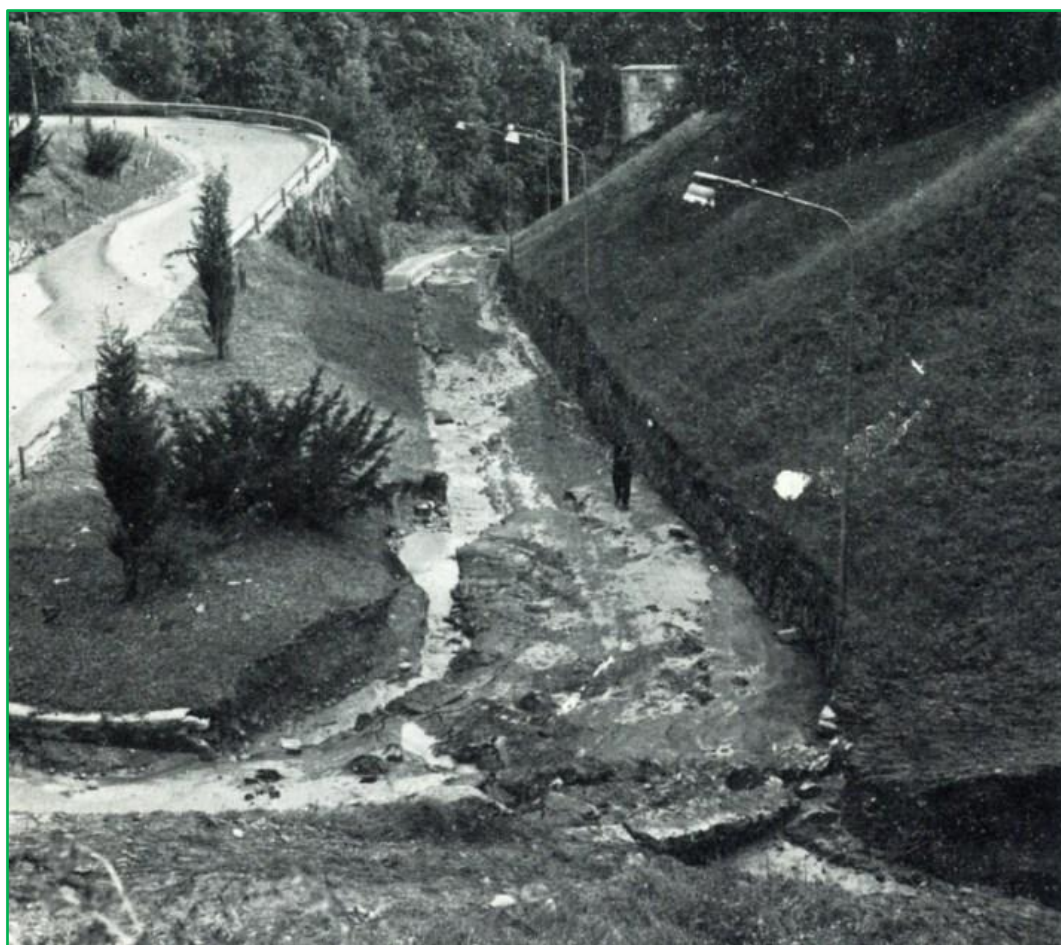
Figura 56 - Esondazione e trasporto solido sulla Via Masserini all'altezza del punto critico C\_01 (ingresso tombotto Valle Masserini) durante l'evento eccezionale del 10 luglio 1972

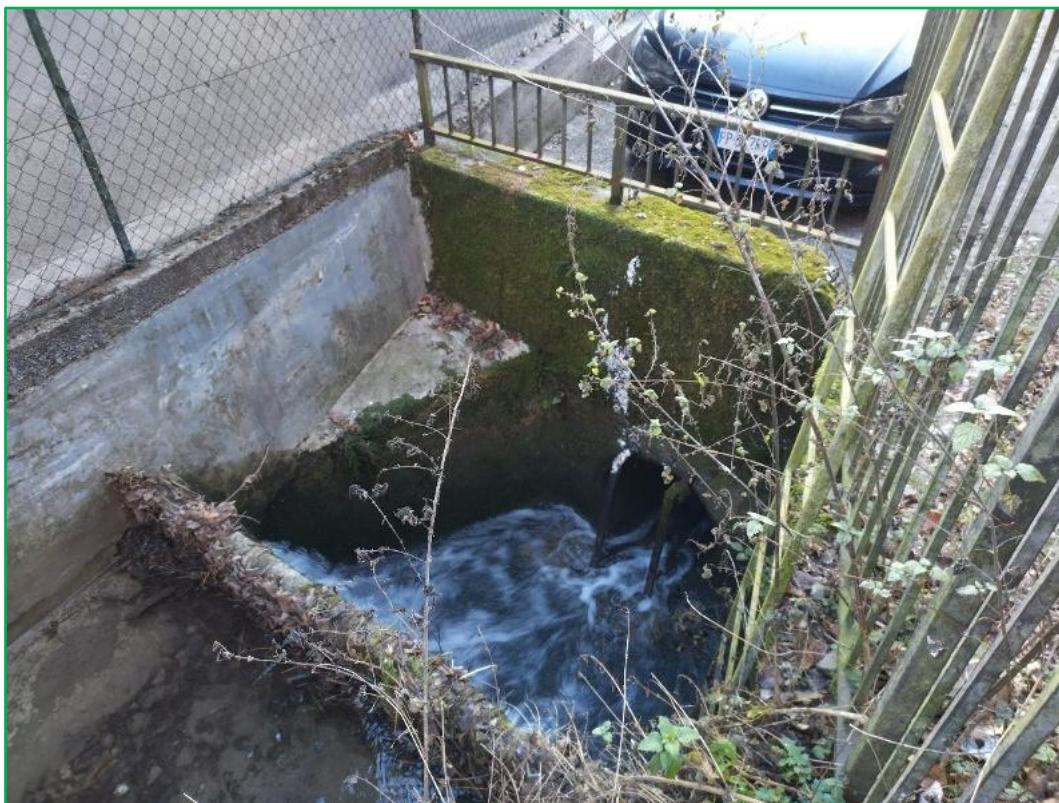
Figura 62 - Punto critico C\_27: ingresso del tombotto in Via Valle Misma

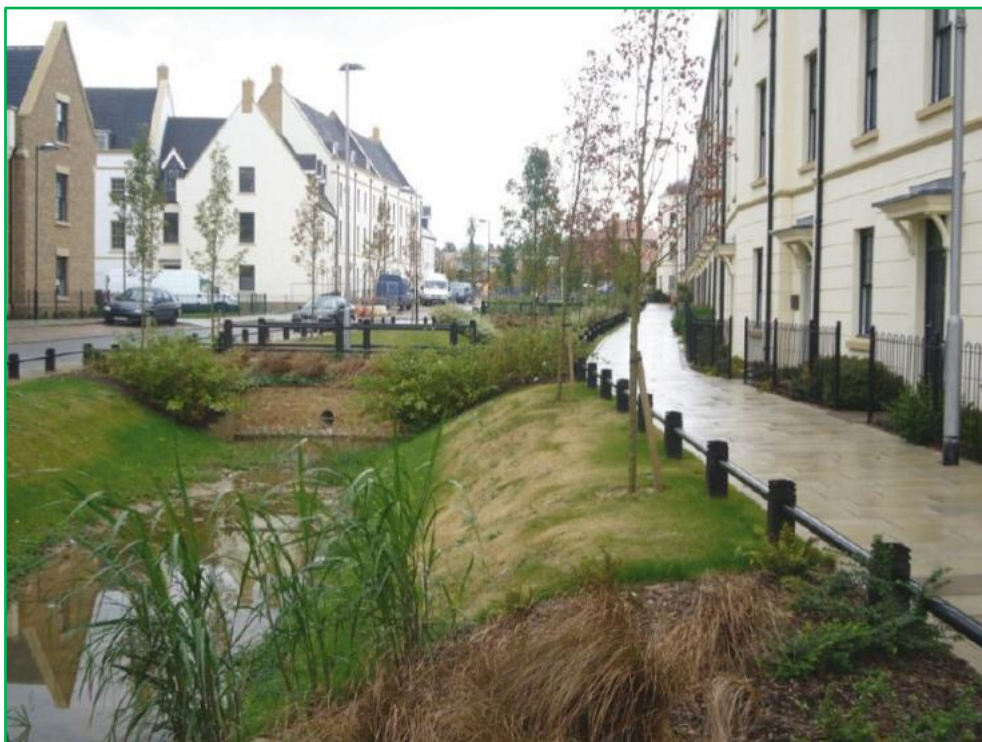
Figura 67 - Esempio di via d'acqua per il drenaggio urbano delle acque meteoriche
