**AGGIORNAMENTO DELLA COMPONENTE  
GEOLOGICA, IDROGEOLOGICA E SISMICA  
DEL PIANO DI GOVERNO DEL TERRITORIO  
DI GAZZANIGA (BERGAMO)**

**A – RELAZIONE GENERALE**

*Parte I: Analisi del territorio e disamine cartografiche*

**PRIMA EMISSIONE: DICEMBRE 2024**  
**REVISIONE: FEBBRAIO 2025**  
**ADOTTATO CON D.C.C. N. 24 DEL 30-07-2025**  
**APPROVATO CON D.C.C. N. 2 DEL 12-01-2026**

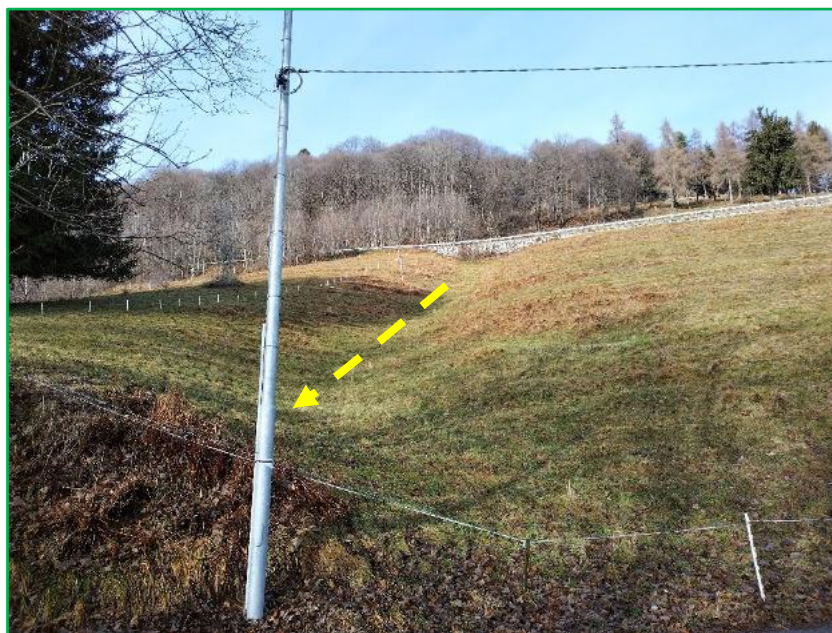
Figura 8 – Piccola paleofrana a Platz

Le paleofrane, dette anche frane relitte, sono fenomeni di dissesto avvenuti nel passato (anche eventualmente molto distante nel tempo), in condizioni ambientali differenti da quelle attuali, e sostanzialmente ormai esauriti. Molto frequenti in tutta la Val Seriana, si tratta generalmente di scivolamenti rotazionali-traslativi, caratterizzati da tutti gli elementi tipici di questo tipo di frane: una corona o nicchia di distacco, un settore di transito e un corpo di accumulo alla base (unghia), che spesso è assente o molto limitato in quanto ridotto o rimosso nel tempo dai corsi d'acqua, dall'erosione ed eventualmente dall'azione dell'uomo. Nel territorio di Gazzaniga sono state rilevate alcune paleofrane non indicate negli studi geologici precedenti. Sebbene le frane relitte possano occasionalmente riattivarsi (in genere parzialmente), solitamente sono caratterizzate da un sostanziale esaurimento della propria attività, e sono pertanto le tipologie di frane con il livello di pericolosità più basso. Rientrano invece nelle "frane stabilizzate" sia le paleofrane, sia le frane che sono state stabilizzate dall'uomo mediante opere di messa in sicurezza; a Gazzaniga esistono diversi casi di questo tipo, sparsi sul territorio.

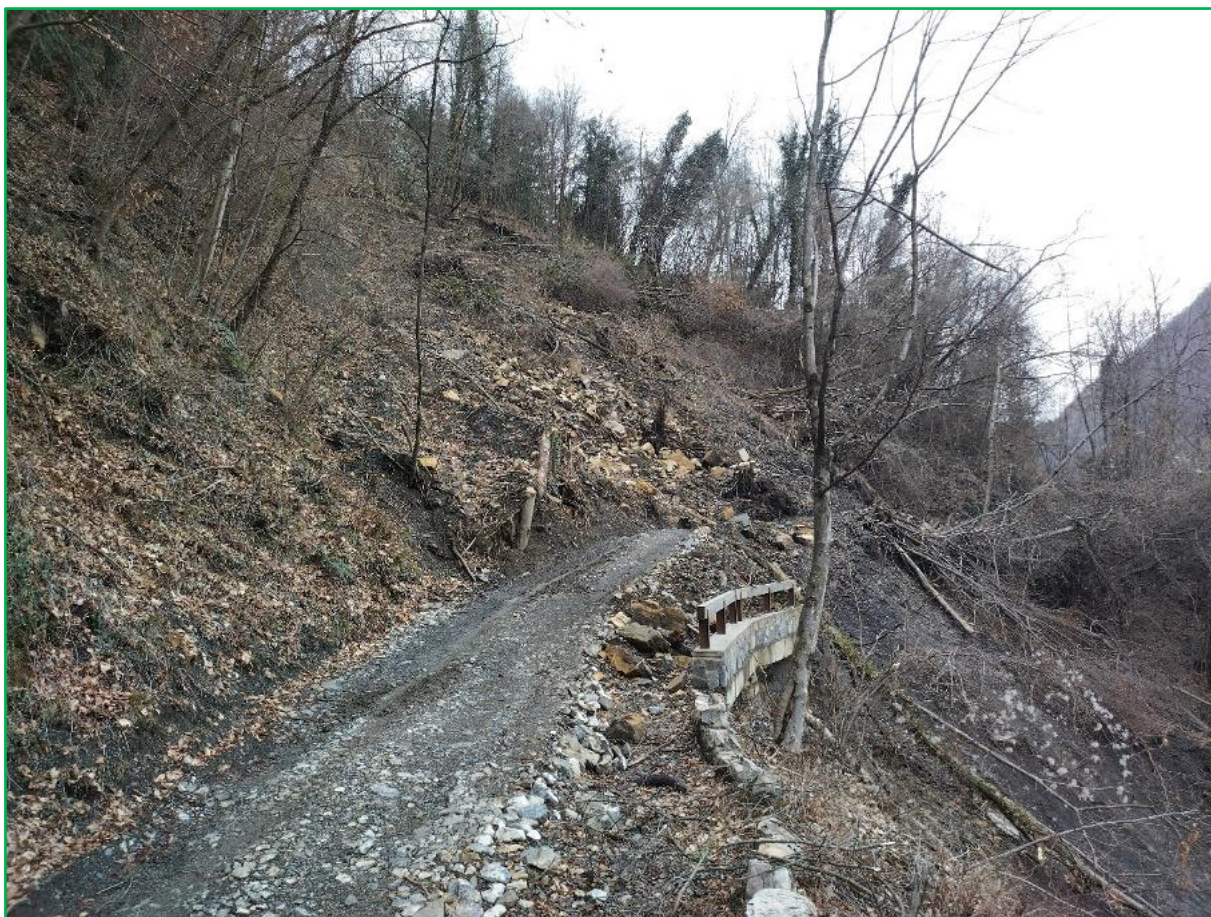
Figura 10 – Frana lungo la strada per la Val de Grù in località Clacchei, avvenuta nell'autunno 2023

Le frane attive rappresentano, ovviamente, i fenomeni franosi con il maggior grado di criticità. Si tratta di processi attivi negli ultimi 30 anni, o attivi attualmente; possono essere di ogni tipologia, sebbene le più frequenti siano le frane da scivolamento, le erosioni superficiali e le cadute massi (queste ultime sono sempre attive per definizione, a parere dello scrivente). Nel territorio di Gazzaniga sono presenti diversi ambiti di franosità attiva, specialmente lungo le scarpate più pendenti e nelle valli più incassate. Significative inoltre sono le cadute massi sul versante nord del Monte Cedrina.

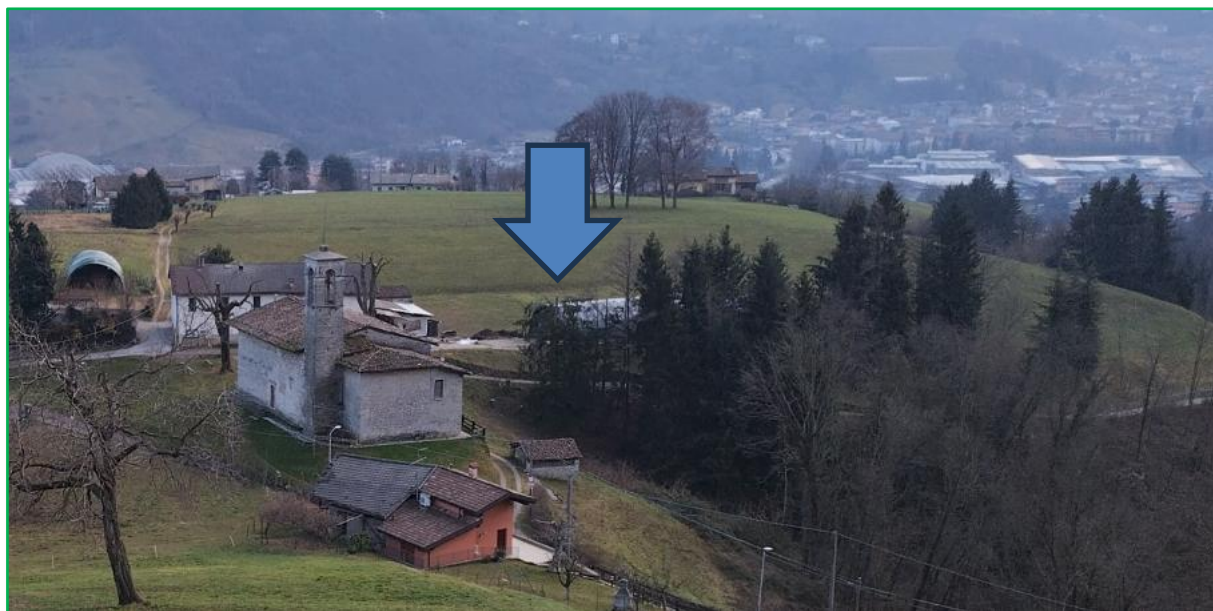
Figura 12 – Dolina di San Rocco al Lago

Si tratta di forme carsiche negative (depressioni), di varia forma e dimensione, isolate oppure raggruppate in piccoli bacini. Possono svilupparsi sia direttamente in roccia, sia in coperture detritiche. Si tratta di elementi di scorrimento preferenziale delle acque verso il circuito carsico ipogeo, con tutte le conseguenze in termini di vulnerabilità idrogeologica. Occasionalmente, possono dare luogo a veri e propri sprofondamenti, tuttavia non segnalati a Gazzaniga per quanto noto allo scrivente. La dolina più significativa è probabilmente quella sull'altopiano di San Rocco al Lago, il cui nome deriva proprio dal piccolo specchio d'acqua che si sviluppa entro la depressione carsica durante eventi meteorici importanti.

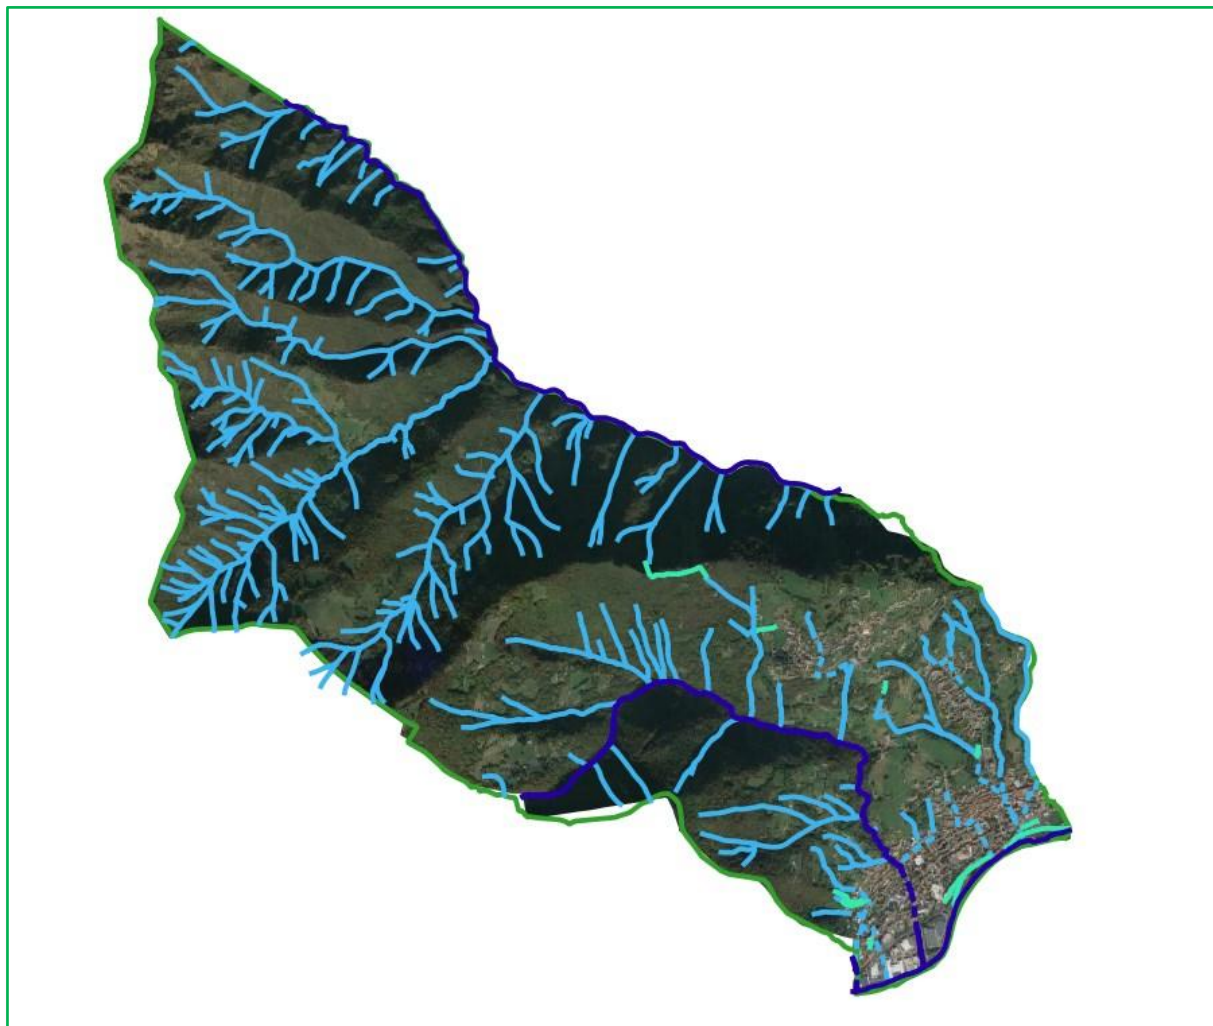
Figura 22 - Quadro d'insieme dei corsi d'acqua ricadenti entro il territorio di Gazzaniga  
(elaborato a partire dal nuovo Documento di Polizia Idraulica)

I corsi d'acqua sono per lo più caratterizzati da forte stagionalità, con un pattern che, nel suo complesso, può essere definito subparallelo o dendritico. Le incisioni sono profonde, talora configurate a forra. Infatti, come già accennato nel § 3.3, la maggior parte dei corsi d'acqua è caratterizzata da una forte sovra-escavazione dovuta sia a motivi litologici e strutturali, sia alla Crisi di Salinità Messiniana.

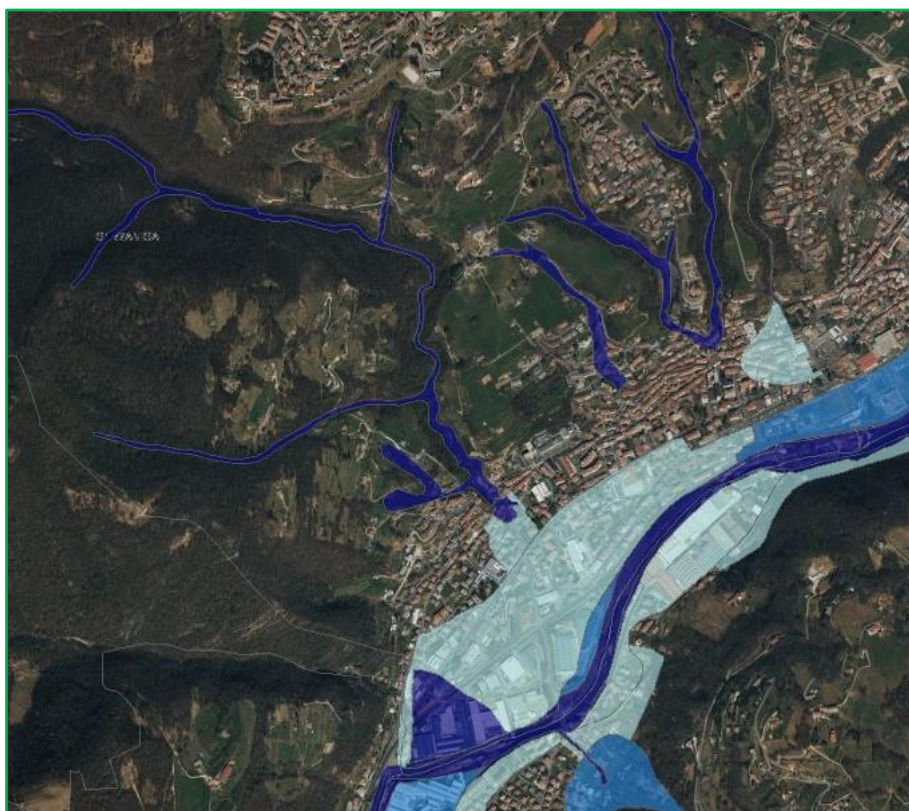
Figura 24 - Perimetrazioni esondative del P.G.R.A. vigente sul territorio di Gazzaniga

In seno al presente studio, che prevede tra l'altro la redazione della Carta P.A.I.-P.G.R.A., tutti gli strumenti preesistenti sono stati consultati in modo critico, ma soprattutto si è proceduto a ridefinire le aree allagabili sulla scorta di:

- perimetrazioni del P.G.R.A. sul Fiume Serio (ambito RP);
- approfondimenti R4 sul Fiume Serio condotti dal Geol. Chiodelli;
- studi di dettaglio delle conoidi Rovaro e Rova condotti dal Geol. Chiodelli;
- rilevamenti e considerazioni di terreno operate dallo scrivente, anche contestualmente alla redazione del DOSRI e del nuovo Documento di Polizia Idraulica, sui corsi d'acqua del comparto collinare e di fondovalle, anche con ridefinizione su base geomorfologica delle conoidi delle valli Masserini, Orezza e Misma;
- informazioni fornite da Uniacque, anche con sopralluoghi di terreno.

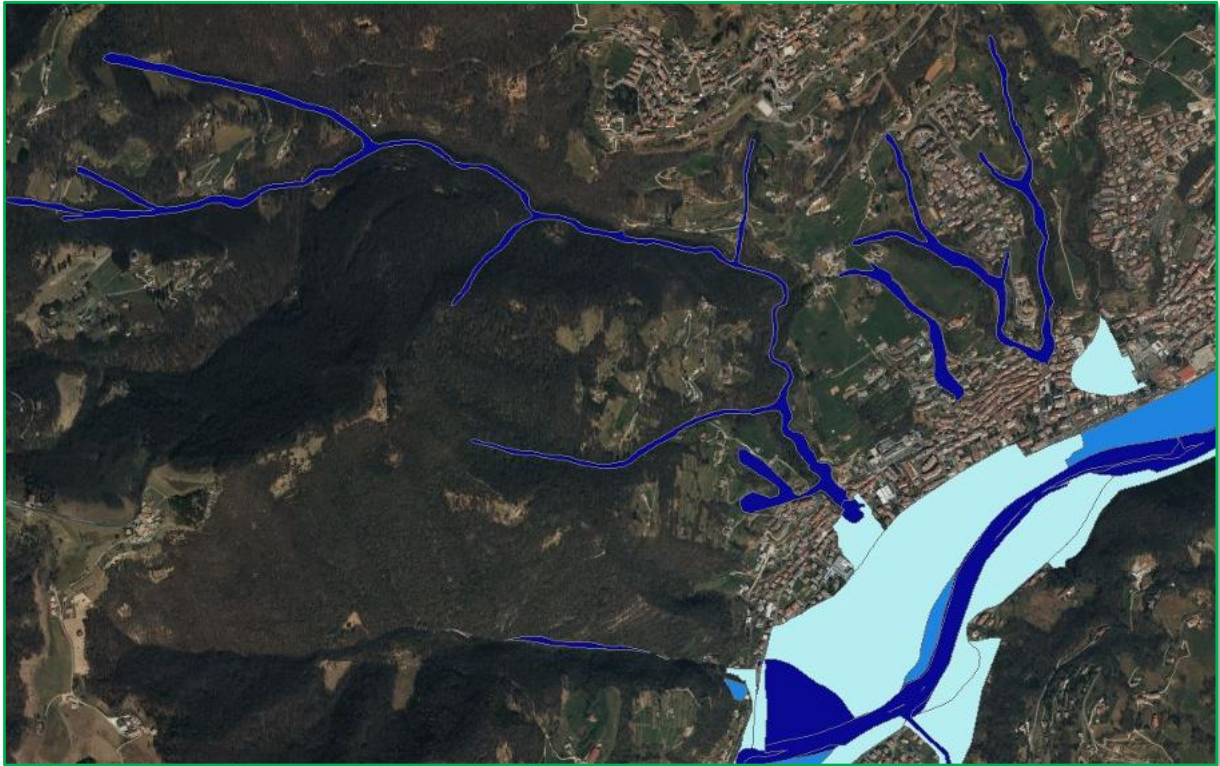
Figura 28 –Perimetrazioni P.G.R.A. del 2015

Vi è poi un aggiornamento del 2015, indipendente dallo studio geologico del P.G.T., che modifica le aree esondative del Fiume Serio introducendo un'ampia perimetrazione P2/M tra Fiorano al Serio e Gazzaniga.

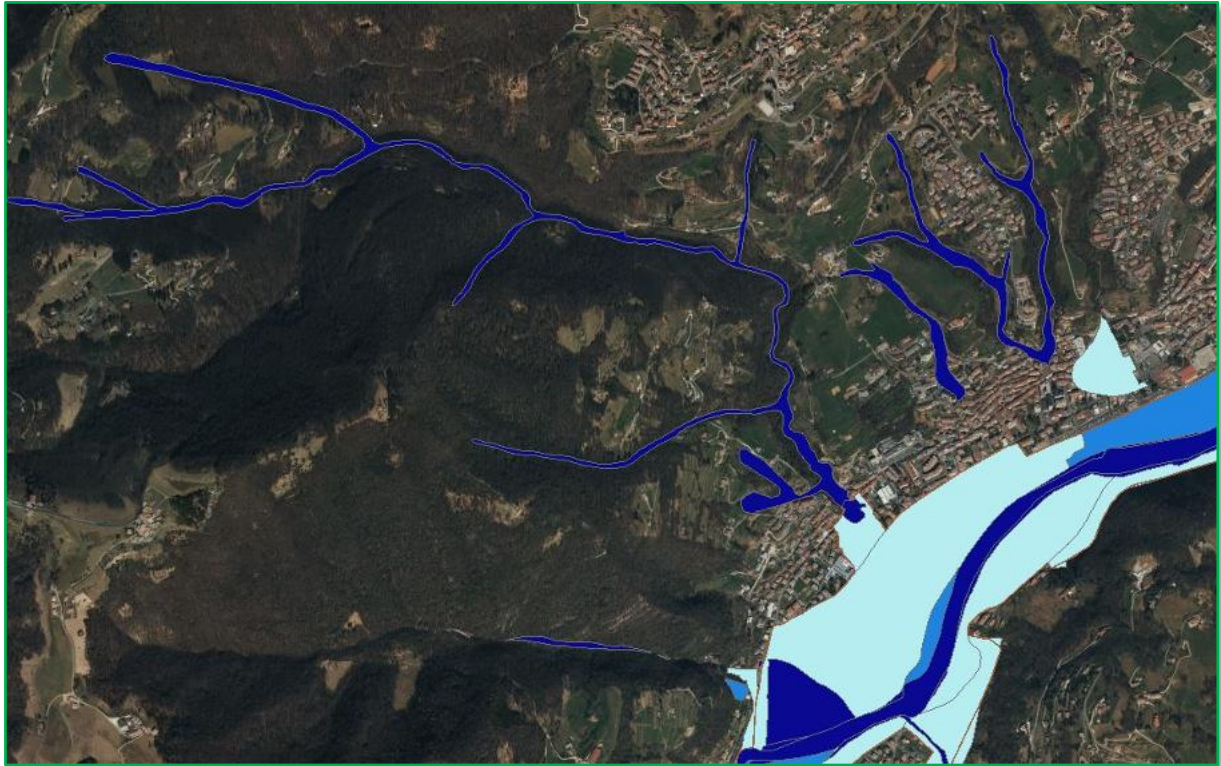
Figura 29 - Perimetrazioni P.G.R.A. del 2019

La successiva versione di aggiornamento del P.G.R.A., risalente al 2019, contiene ulteriori modestissime modifiche, quasi irrilevanti, rispetto al 2015.

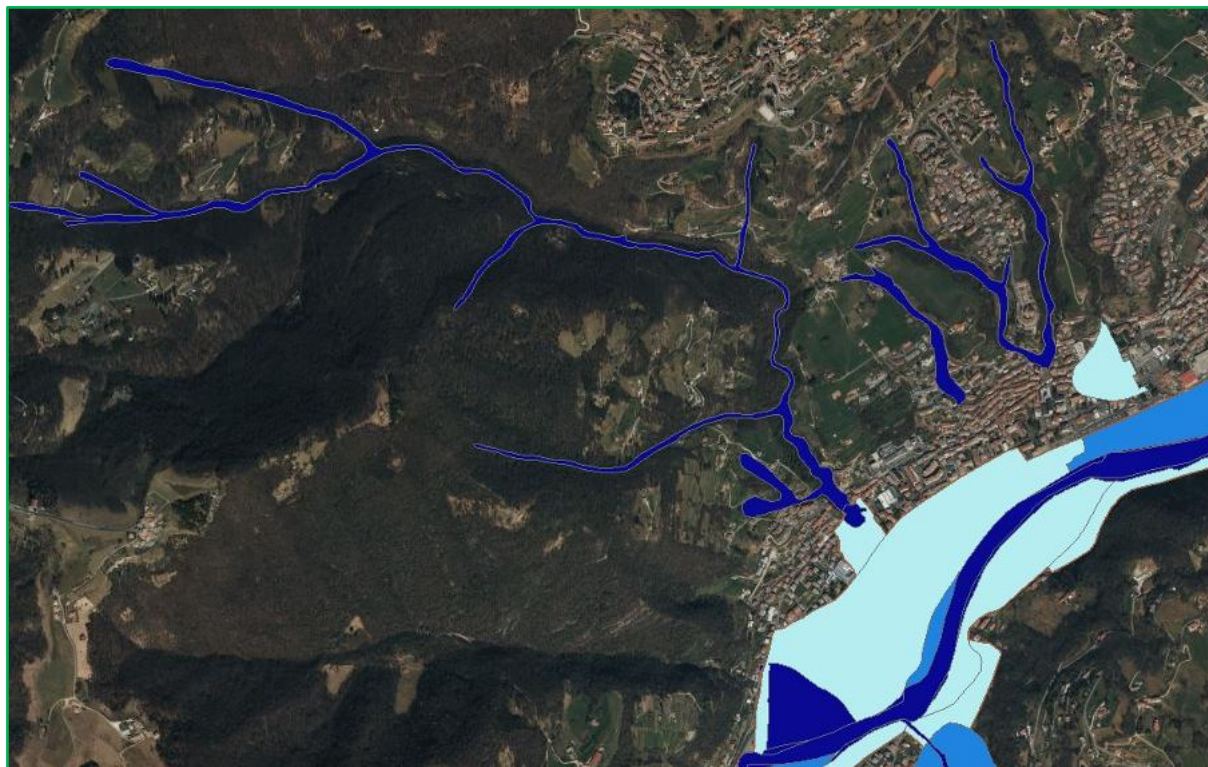
Figura 30 - Perimetrazioni P.G.R.A. del 2022

Negli aggiornamenti P.G.R.A. successivi (2020 e 2022) nulla è variato su Gazzaniga rispetto alla versione del 2019.

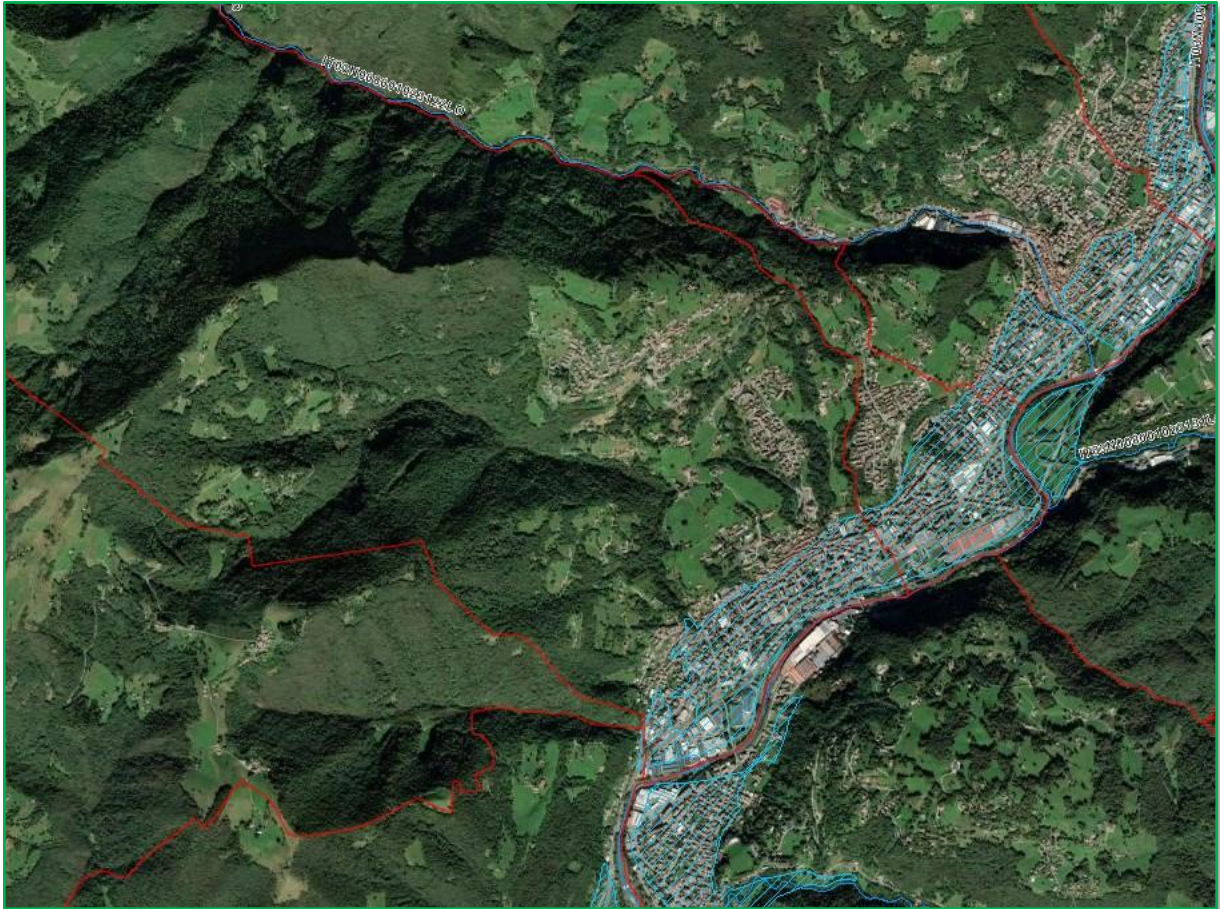
Figura 36 - Stralcio del Registro Aree Protette del PTUA 2016 con indicata in azzurro l'Idrostruttura Sotterranea di Fondovalle (ISF) interferente con il fondovalle di Gazzaniga

- il territorio comunale comprende una porzione ricadente nell'Idrostruttura Sotterranea di Fondovalle (ISF), che si è deciso di indicare per completezza anche nella Carta dei Vincoli Geologici (sebbene siano generalmente più rilevanti dal punto di vista vincolistico le Idrostrutture Intermedie e Profonde, soprattutto in relazione agli scarichi di acque nere);
- il Fiume Serio viene considerato in stato chimico “buono” e in stato ecologico “sufficiente”;
- il Torrente Vertova viene considerato in stato chimico “buono” e in stato ecologico “buono”;
- nessuna informazione chimica ed ecologica viene riportata per il Torrente Rovaro, il Torrente Rova né per gli altri corsi d'acqua tributari.

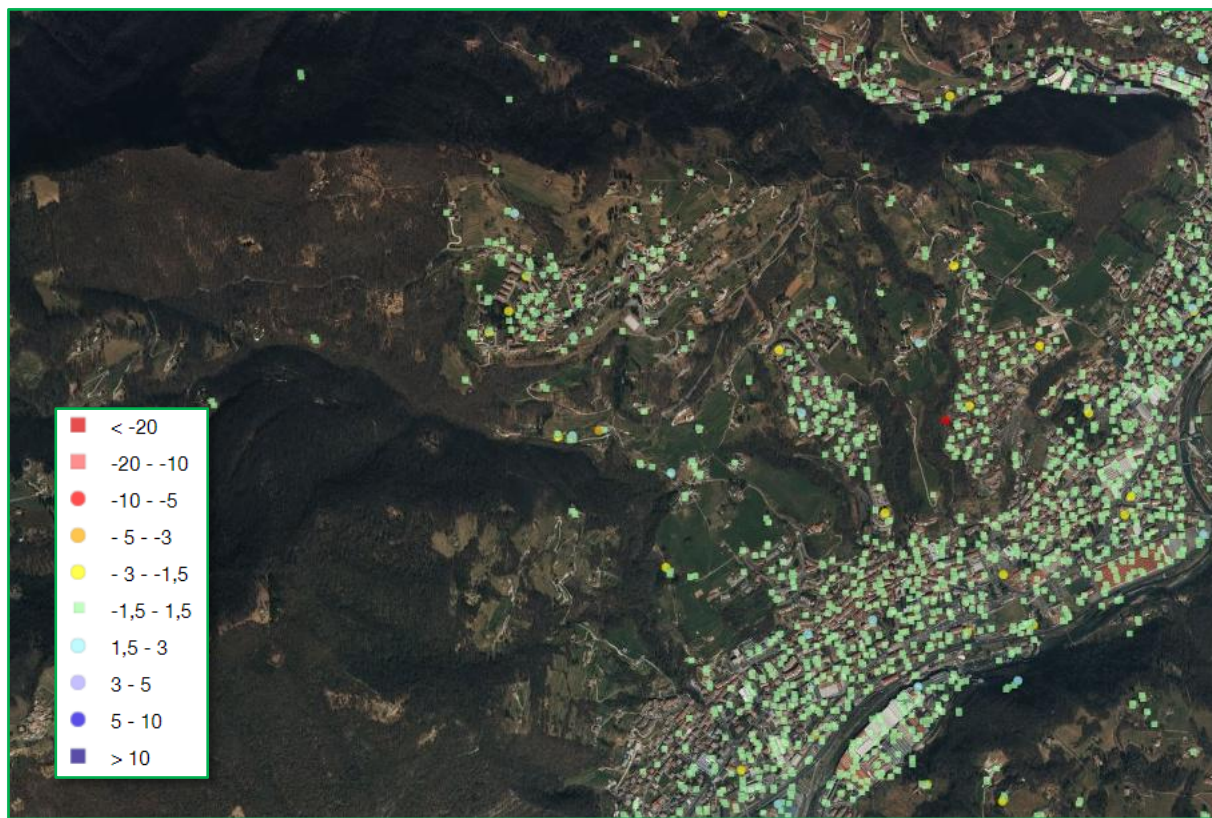
Figura 42 - Dati di interferometria radar satellitari DESCENDING per il territorio di Gazzaniga (da Geoportale regionale)

Anche nel caso delle serie di dati DESCENDING, permane di nuovo una stragrande maggioranza di valori a cavallo di zero (punti verdi da -1,5 a 1,5), con qualche isolata anomalia puntiforme.

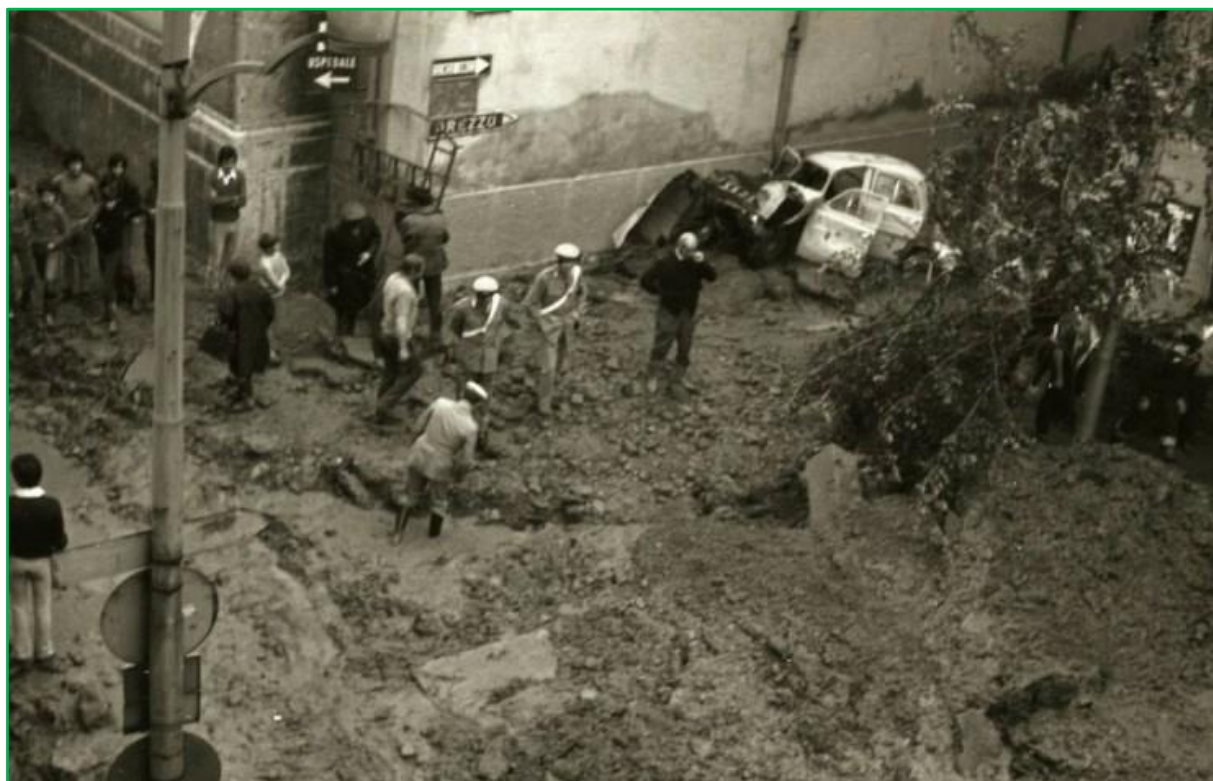
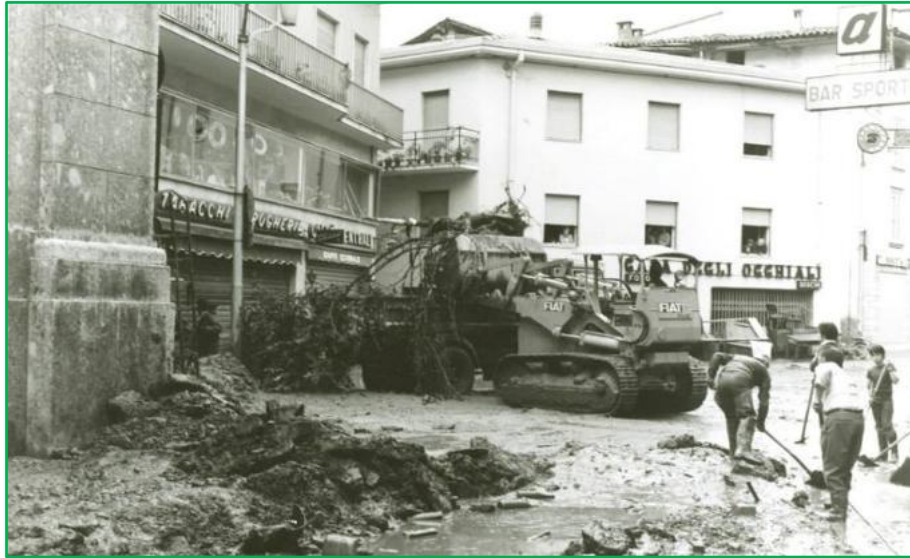
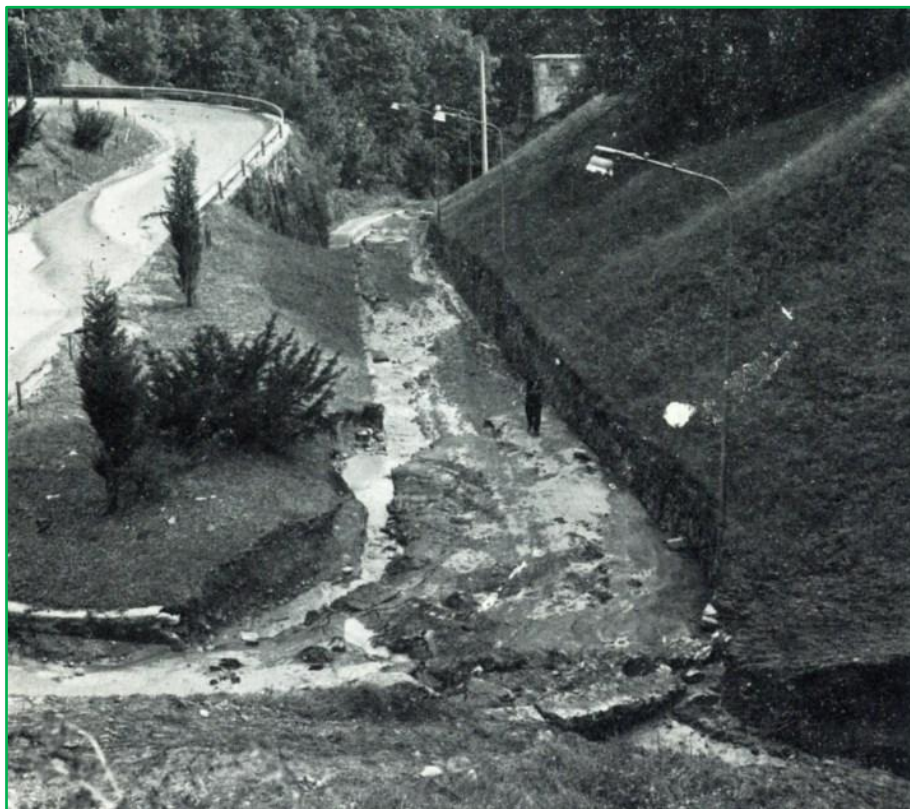
Figura 51 – Immagini varie dell'alluvione del 1972 sul territorio di Gazzaniga (fonti: Araberara, Eco di Bergamo, Govi-Mortara ed altri)

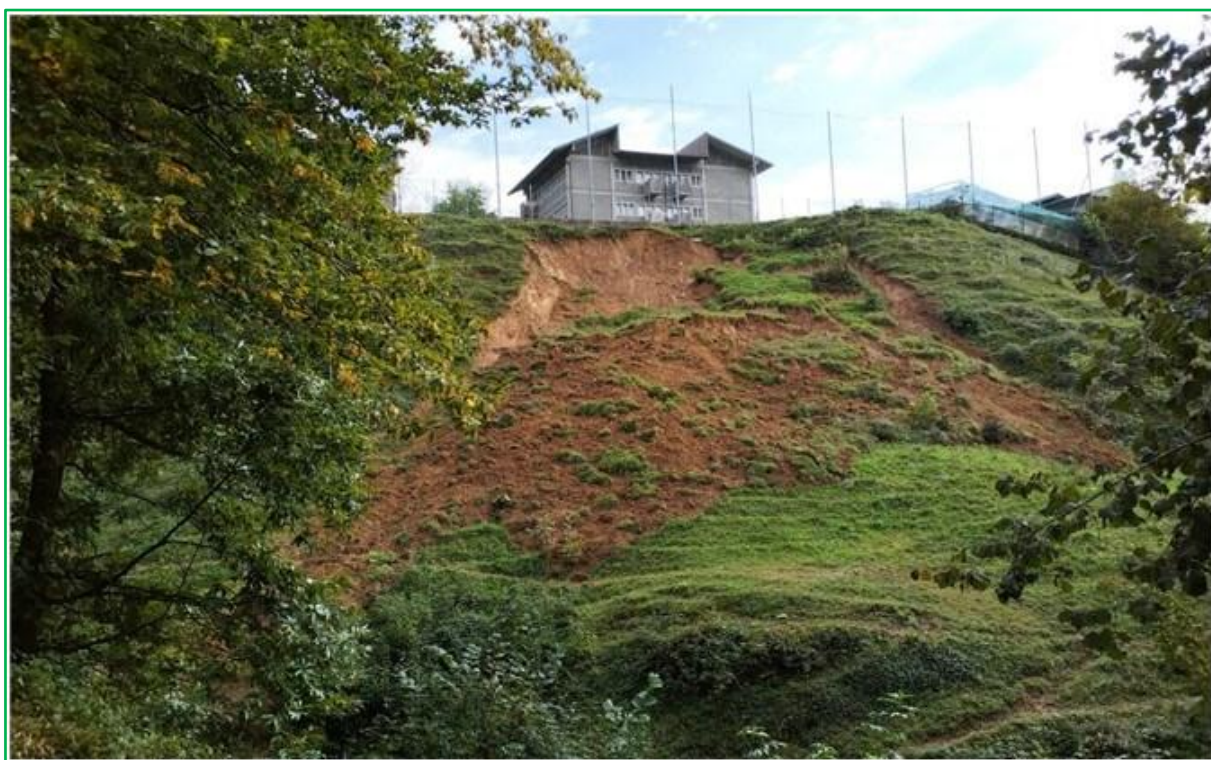
Figura 52 – La voragine al Campo d'Avena

Si tratta di una frana da scivolamento che ha interessato la coltre superficiale limoso-argillosa di terreno, in direzione di una sottostante valletta.

A seguito degli eventi meteorici eccezionali del 10 ottobre 2024, con allerta rossa, si è verificato uno smottamento sulla scarpata che borda il fianco ovest del campo sportivo di Masserini. Lo scrivente ha effettuato un sopralluogo insieme all'Ufficio Tecnico; il Comune ha poi disposto la chiusura del campo sportivo per precauzione.

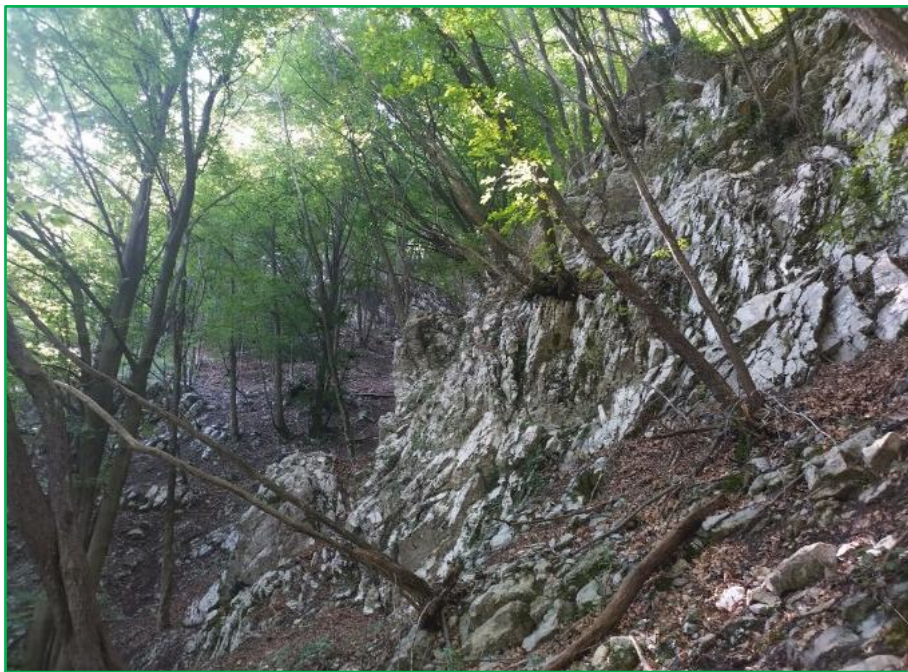
Figura 54 - Esempio di affioramenti rocciosi potenzialmente fonti di cadute massi sul versante nord del Monte Cedrina

Il versante settentrionale del Monte Cedrina è frequentemente interessato da episodi di caduta massi che vanno spesso ad interferire con la strada sterrata per la Val de Grü, nonché potenzialmente con i fabbricati rurali posti tra le località Piazzoli, Clacchei e Garimondi. Gli episodi segnalati nel corso del tempo sono diversi, ad esempio nelle località Piazzoli e Corna Bresa. I crolli si originano sia dalle alte pareti poste nelle vicinanze della cresta del Cedrina, sia da diffusi affioramenti rocciosi lungo l'intero pendio sottostante. La fitta copertura boschiva funge da elemento di parziale protezione. Il fenomeno è stato indagato con uno studio specifico redatto dall'Ing. Frassoni e dal Geol. Maggi, su incarico congiunto dei comuni di Gazzaniga e Vertova; tale studio è stato tenuto in considerazione dallo scrivente.

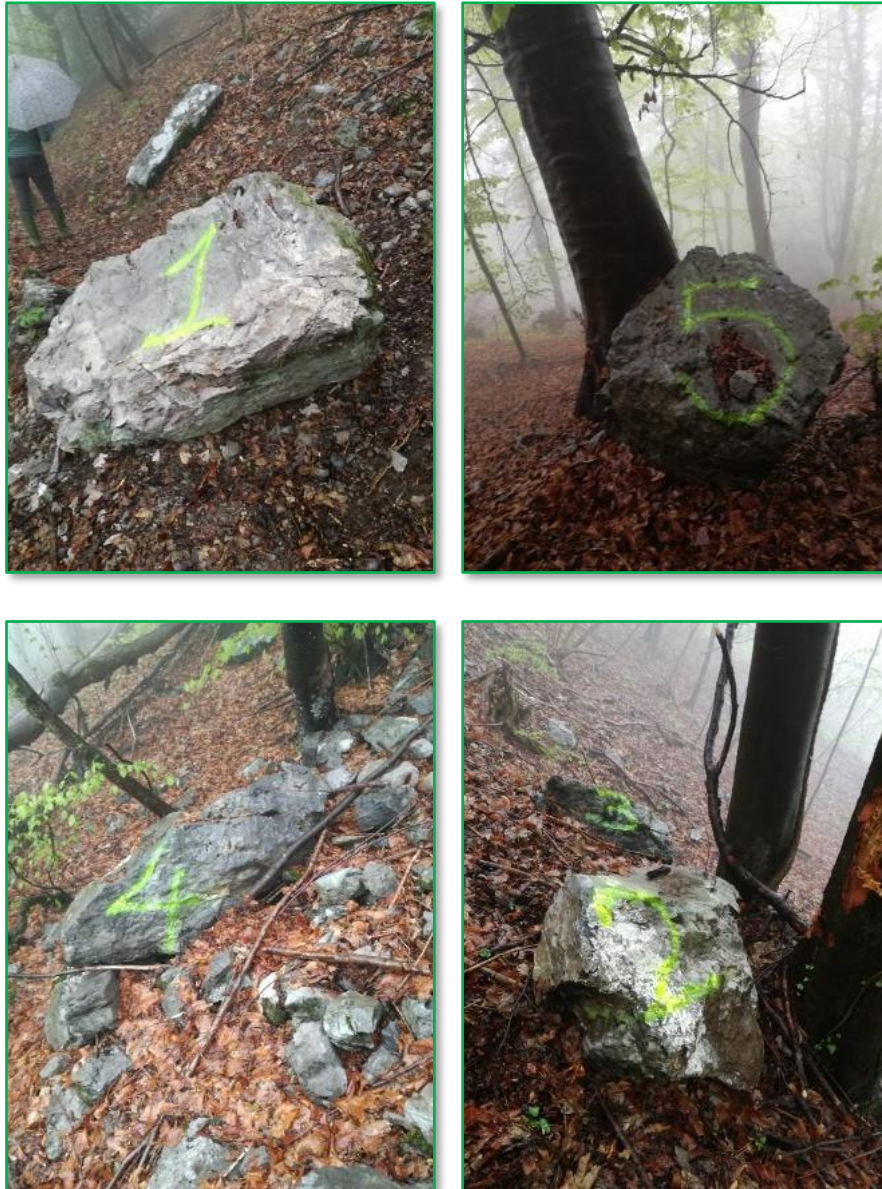
Figura 56 – Blocchi crollati in località Corna de Bresa

Degno di particolare nota l'episodio di *Corna de Bresa*, di cui si riportano alcune fotografie.

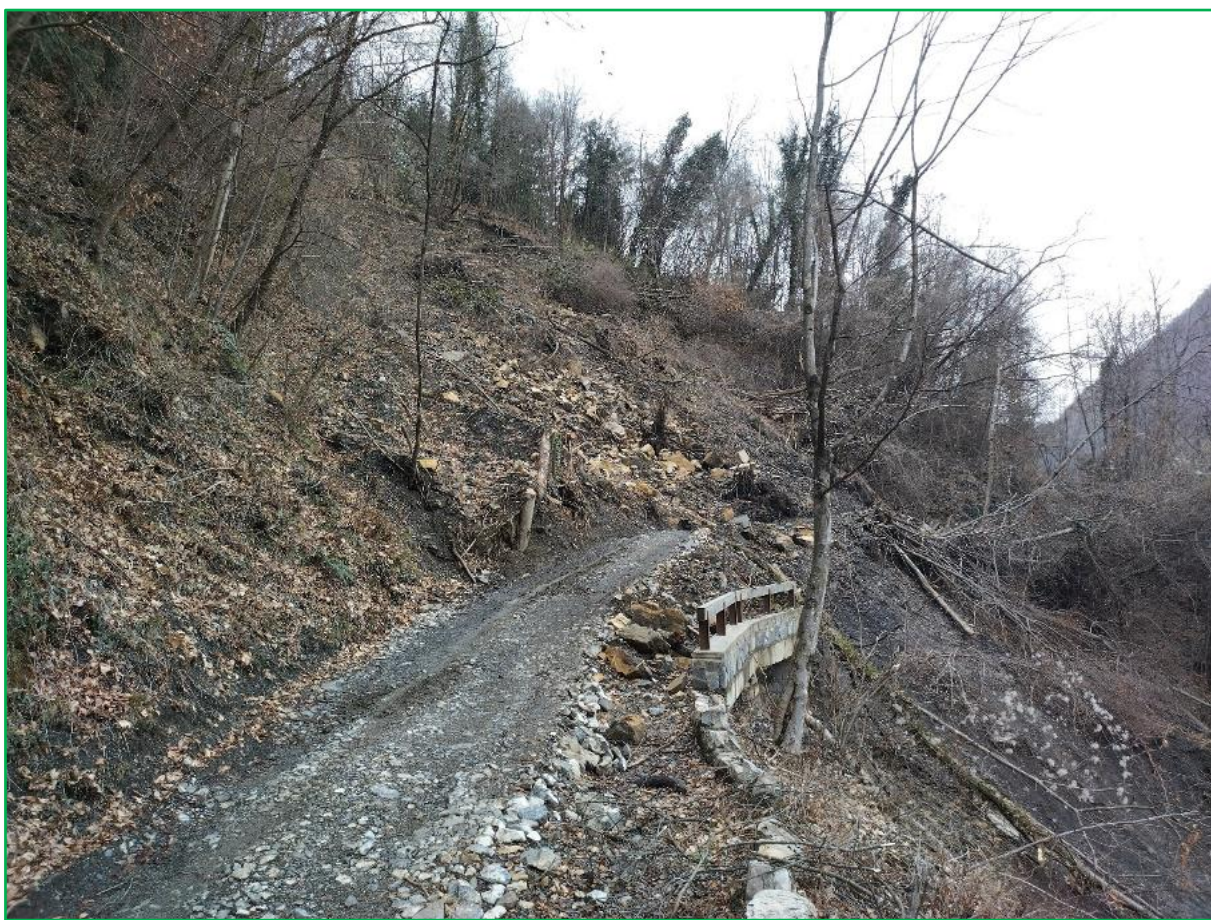
Figura 58 – Interruzione della strada di Val de Grù a seguito della frana Clacchei del 2023

Il giorno 19 settembre 2023, a seguito di forti piogge, si è verificata un'imponente frana da scivolamento in roccia e terreno lungo il pendio in località Clacchei, interrompendo la strada di accesso alla Val de Grù. La frana si è impostata entro formazioni argillitiche di scarsa qualità geomeccanica, favorita probabilmente anche dalla presenza di sorgenti.

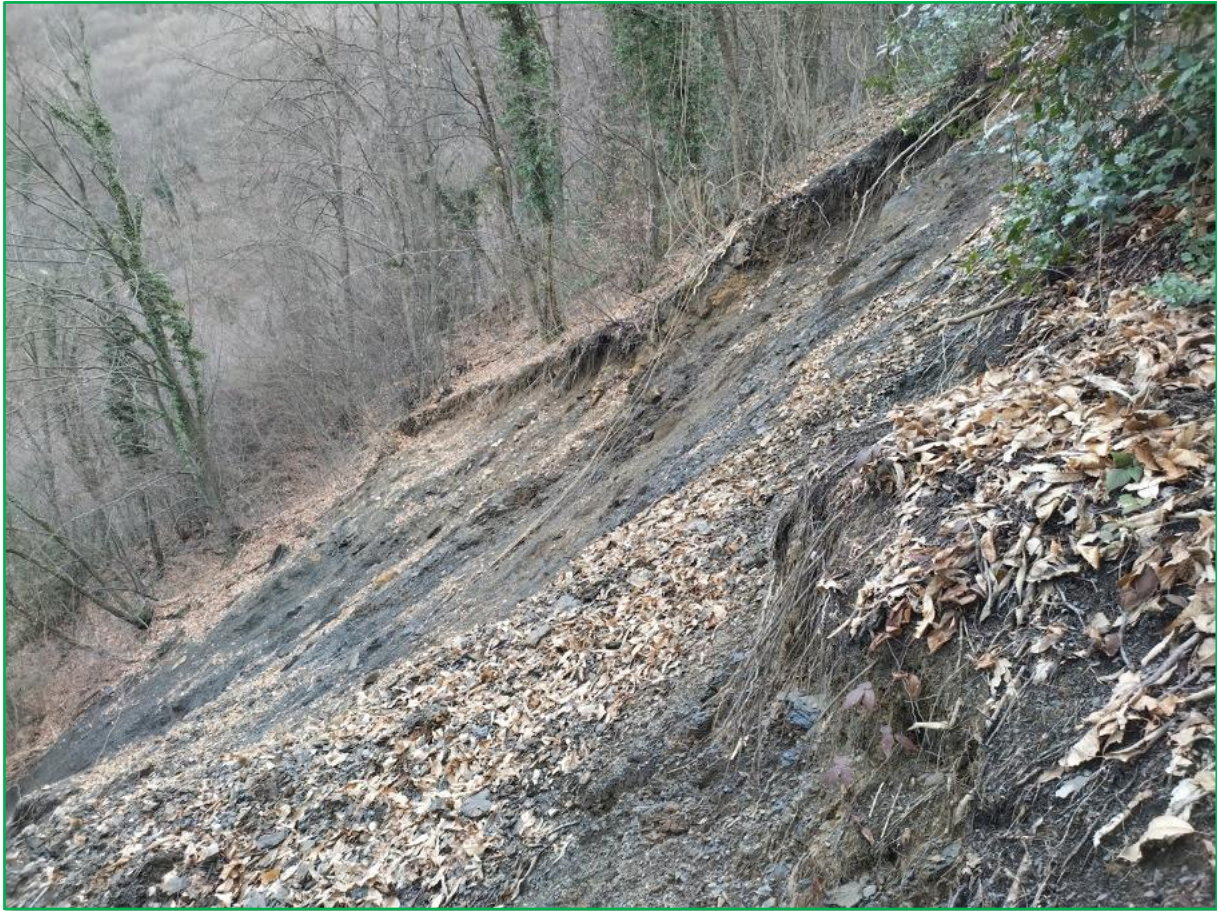
Figura 59 – Piano di scivolamento della frana in litotipi poco competenti (argilliti, marne)

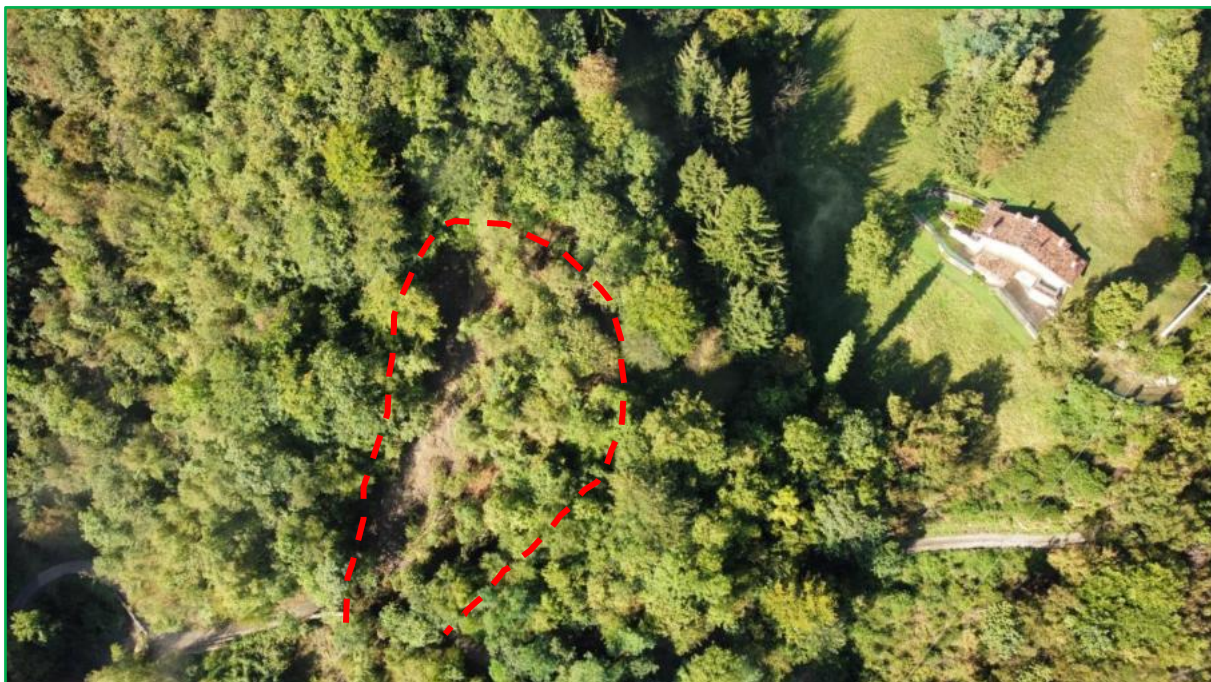
Figura 60 - La frana Clacchei vista dal SAPR (documentazione fotografica fornita dal Comune)

La strada per la Val de Grü è stata immediatamente interdetta al traffico sia veicolare che pedonale; si sono inoltre avute ripercussioni anche sulla transitabilità di una mulettiera posta più in basso, lungo l'asse della Val Vertova. È stato successivamente predisposto un progetto di interventi di mitigazione del rischio ad opera del Dott. Geol. Alessandro Chiodelli, al momento non ancora attuato (*Interventi di ripristino della viabilità e di mitigazione del rischio in loc. Clacchei - Gazzaniga (BG) - CIG. Z063CAAD94 - progetto di fattibilità tecnico-economica*).

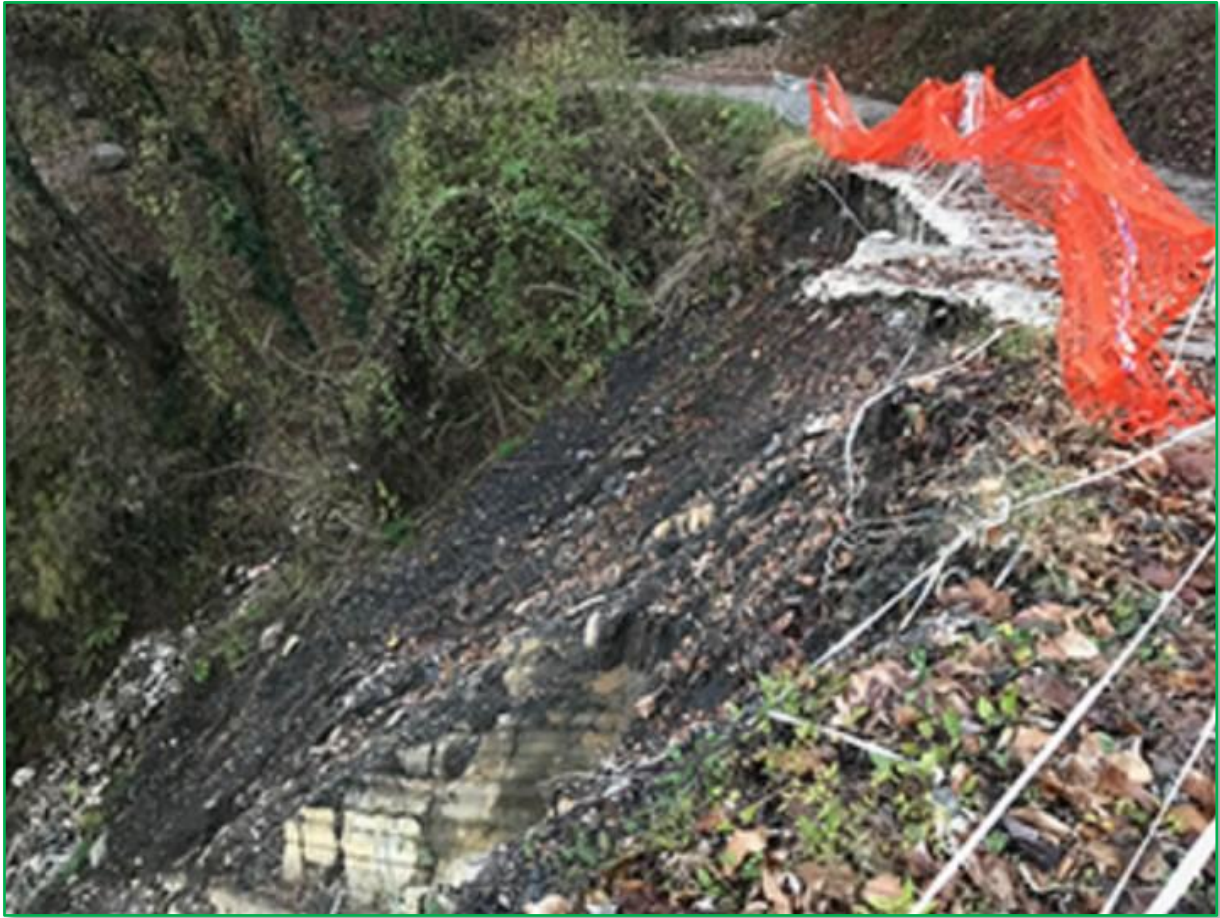
Figura 62 – Frana Clacchei del 2020 (dalla relazione del Dott. Geol. Reguzzi)

Nel gennaio 2021, il Dott. Geol. Corrado Reguzzi ha predisposto la relazione geologica di supporto al progetto di sistemazione di un tratto di strada franato in località Clacchei (progetto a cura dell'Ing. Stefano Imberti), sostanzialmente nello stesso punto di cui al dissesto più recentemente avvenute (→ § 4.9.5), ma in tono minore, e a valle della strada anziché a monte. Il dissesto è avvenuto nel 2020; il progetto di sistemazione è stato effettivamente realizzato.

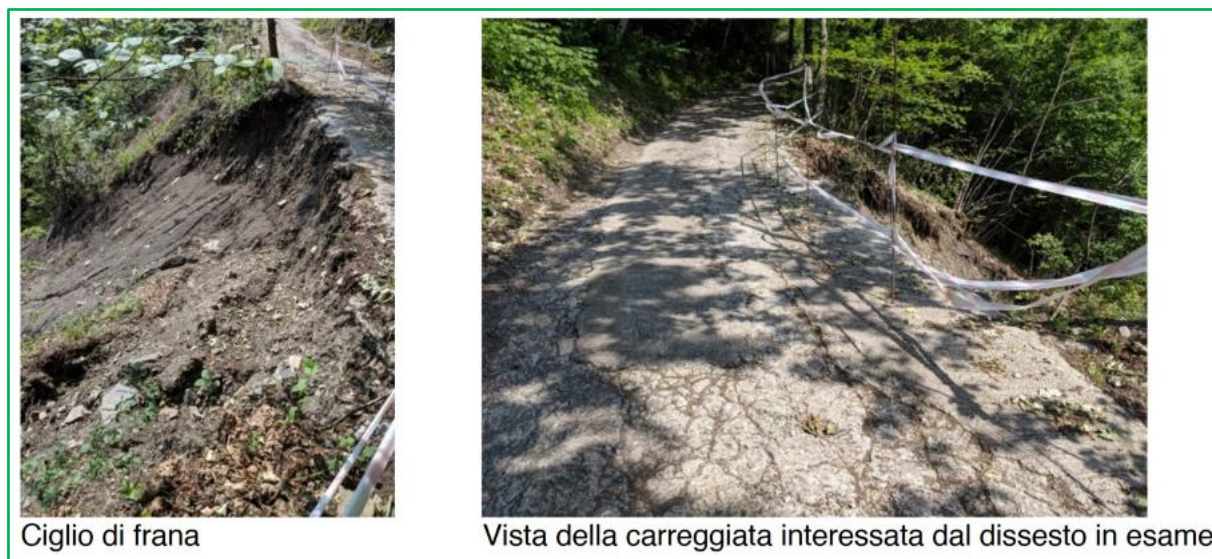
Figura 64 - Immagini della frana Clacchei 2019 (dalla relazione del geologo Reguzzi)

Anche in questo caso, è stato predisposto un intervento di sistemazione della strada da parte dell'Ing. Stefano Imberti con il geologo Corrado Reguzzi, che ha eseguito anche delle prove penetrometriche dinamiche in sito.

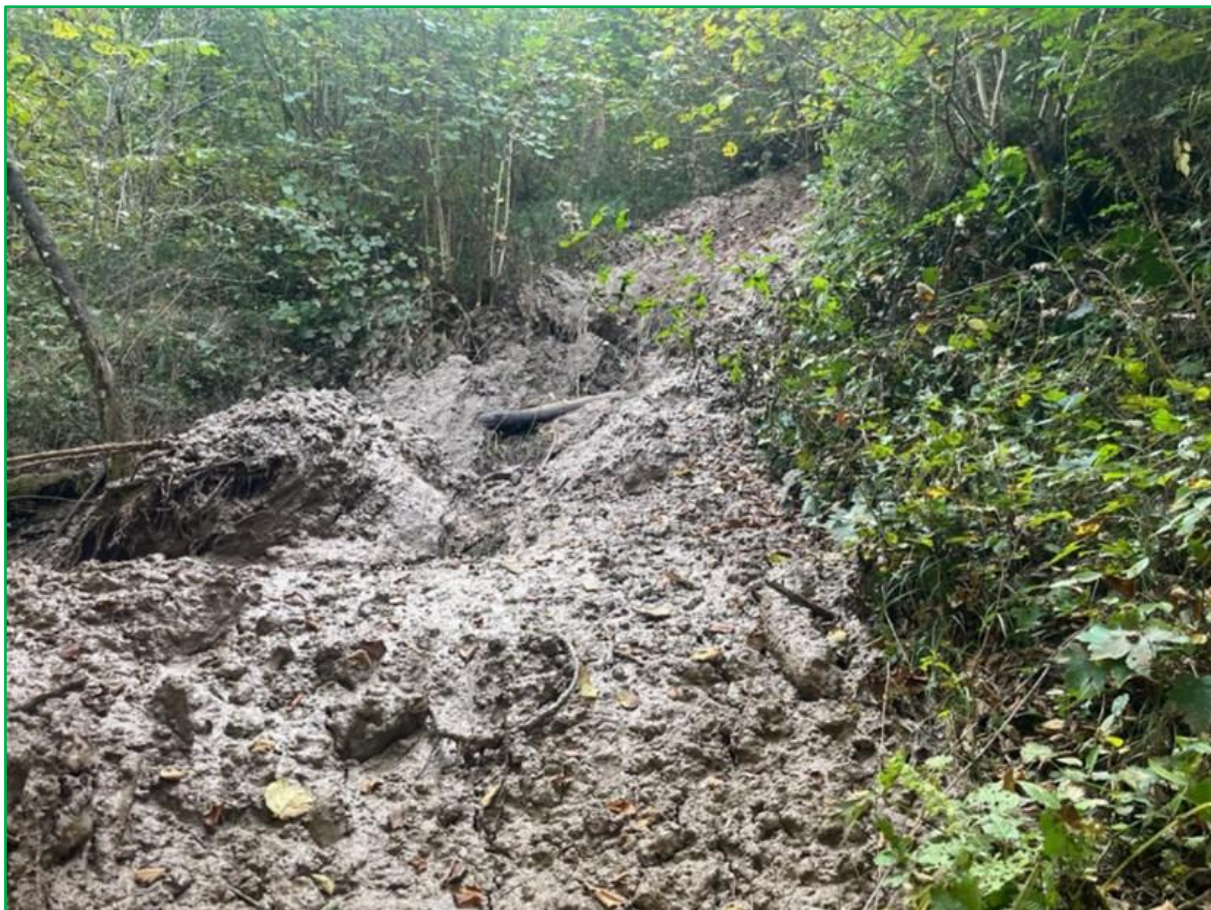
Figura 65 – Colamento in località Gó

A inizio ottobre 2023 si è verificato un dissesto, consistente in una colata di fango e detriti, lungo la mulattiera in sponda destra della Val Vertova, all'altezza della località Gó. A seguito di sopralluogo in sito effettuato dal Dott. Geol. Alessandro Chiodelli congiuntamente all'Ufficio Tecnico ed allo scrivente, si era constatata la presenza di una probabile venuta d'acqua in corrispondenza della nicchia di frana, rendendo quindi probabile l'ipotesi di una colata per saturazione della coltre superficiale di terreno. Il Comune ha provveduto anche in questo caso all'invio di scheda RASDA.
