**AGGIORNAMENTO DELLA COMPONENTE  
GEOLOGICA, IDROGEOLOGICA E SISMICA  
DEL PIANO DI GOVERNO DEL TERRITORIO  
DI GAZZANIGA (BERGAMO)**

**A – RELAZIONE GENERALE**

*Parte I: Analisi del territorio e disamine cartografiche*

**PRIMA EMISSIONE: DICEMBRE 2024**  
**REVISIONE: FEBBRAIO 2025**  
**ADOTTATO CON D.C.C. N. 24 DEL 30-07-2025**  
**APPROVATO CON D.C.C. N. 2 DEL 12-01-2026**

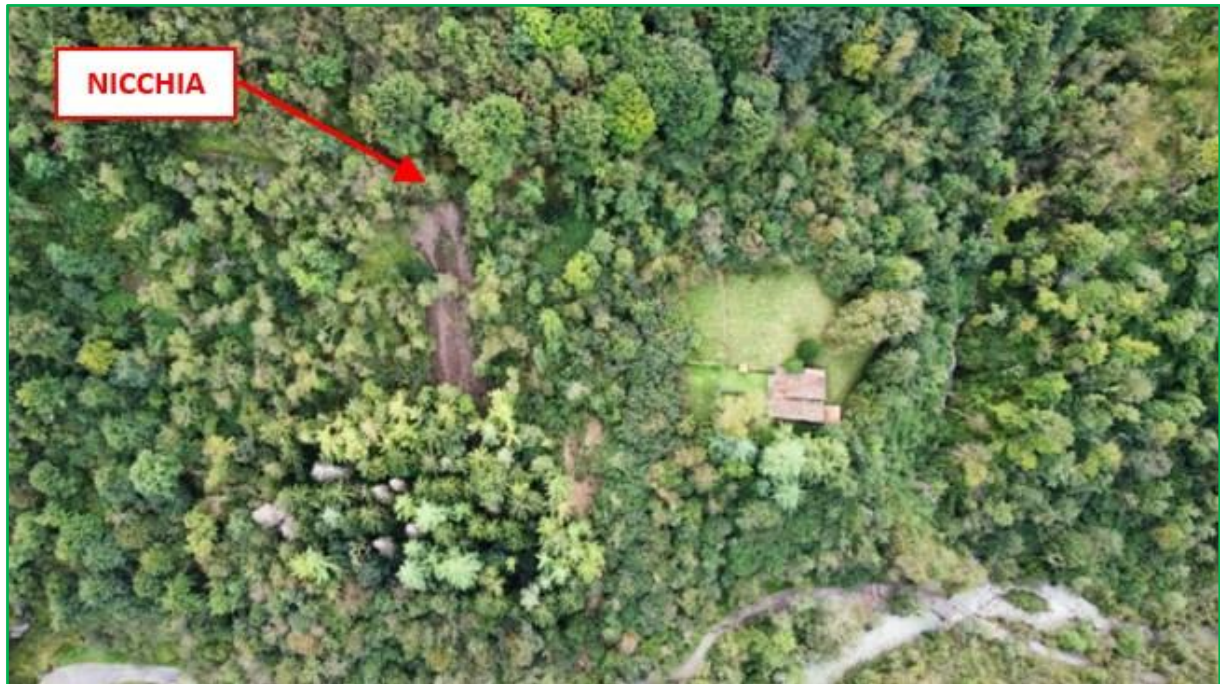
Figura 66 – Sviluppo del dissesto Gó visto dal SAPR (documentazione fornita dal Comune)

A inizio ottobre 2023 si è verificato un dissesto, consistente in una colata di fango e detriti, lungo la mulattiera in sponda destra della Val Vertova, all'altezza della località Gó. A seguito di sopralluogo in sito effettuato dal Dott. Geol. Alessandro Chiodelli congiuntamente all'Ufficio Tecnico ed allo scrivente, si era constatata la presenza di una probabile venuta d'acqua in corrispondenza della nicchia di frana, rendendo quindi probabile l'ipotesi di una colata per saturazione della coltre superficiale di terreno. Il Comune ha provveduto anche in questo caso all'invio di scheda RASDA.

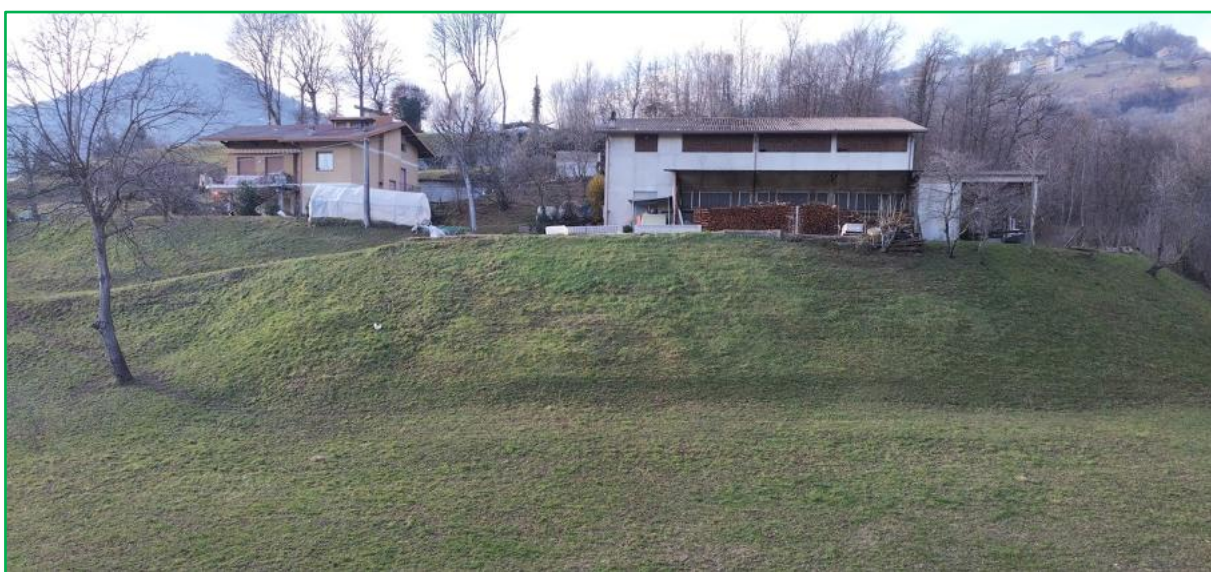
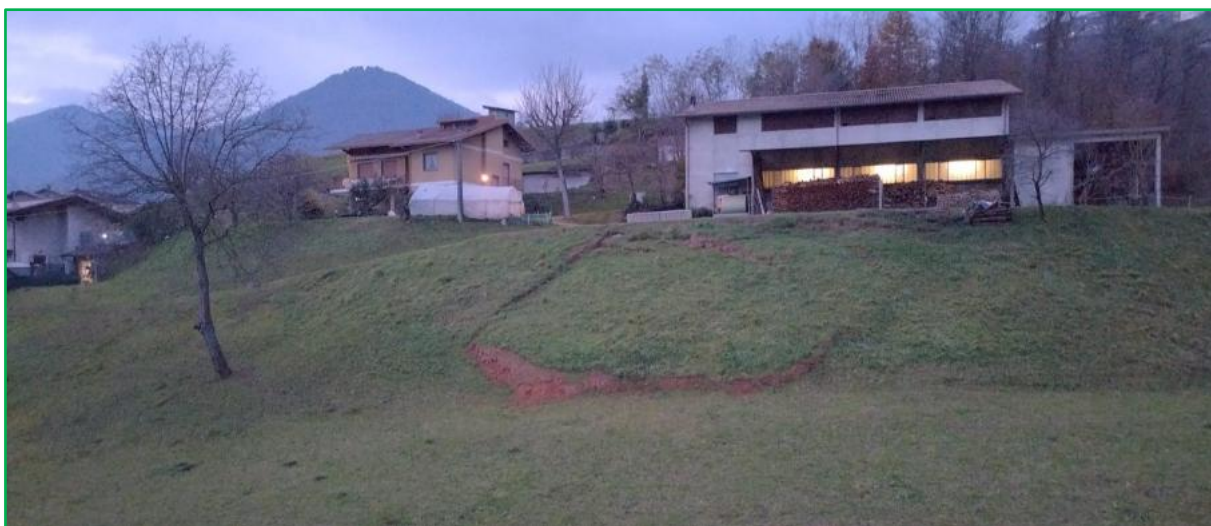
Figura 67 - Foto del 27-12-2023 (sopra) e del 29-11-2024 (sotto)

Nel novembre 2024 si è verificato l'innescò di un dissesto, con l'impostazione di fessurazioni, lungo un pendio prativo sul fianco destro della media Val Misma, appena a valle di un'azienda agricola. In questo caso, poiché lo scrivente aveva già rilevato la zona pochi mesi prima proprio in seno all'aggiornamento dello studio geologico, è particolarmente interessante ed istruttivo confrontare le fotografie pre- e post- frana.

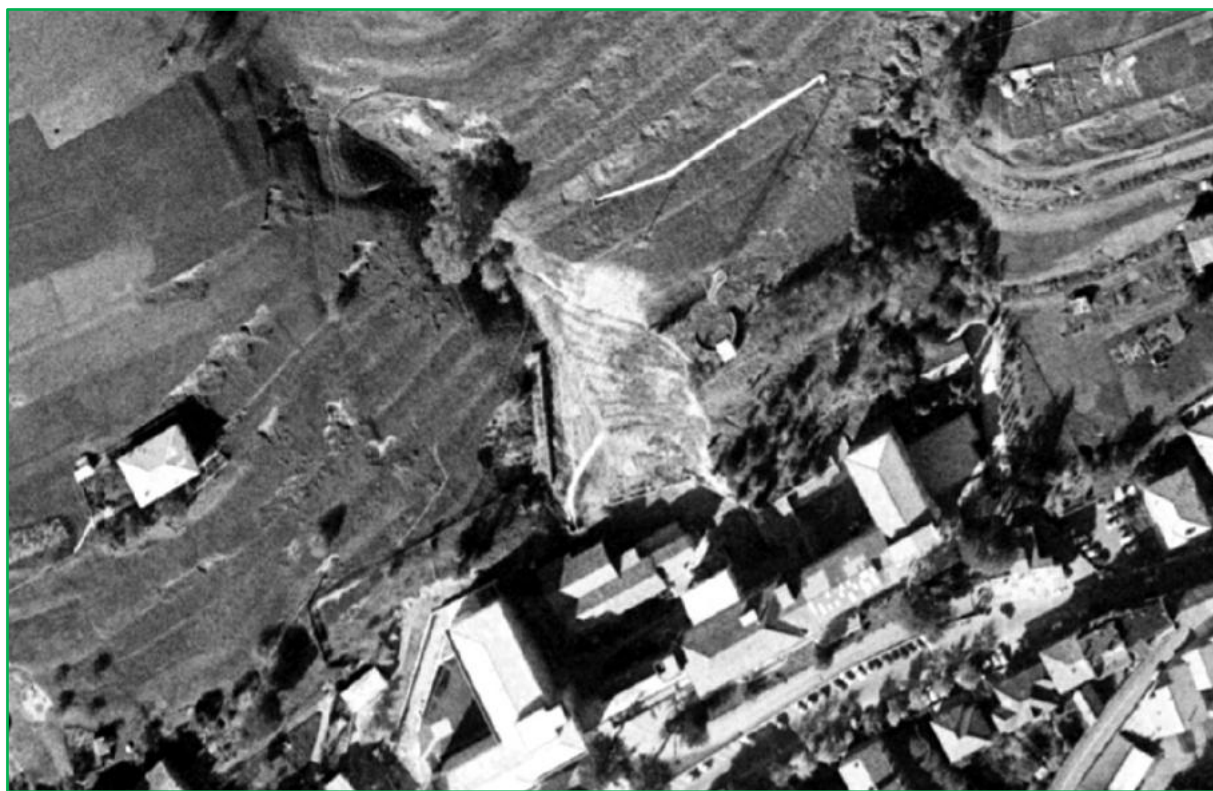
Figura 68 – Dissesto sul pendio a tergo dell'Ospedale Briolini, lungo la Valle Briolini

Fra i vari dissesti che colpirono Gazzaniga durante l'evento del 10 luglio 1972 (→ § 4.9.1), particolare risalto va dato alla frana a tergo dell'Ospedale Briolini. Lo scrivente non ha potuto recuperare fotografie specifiche, tuttavia il dissesto è visibile nell'ortofoto 1975. In seguito, furono eseguiti interventi di sistemazione sul versante. Da notare che in corrispondenza della frana, esiste anche una vallecola (Valle Briolini) che si è provveduto ad inserire nel Reticolo Idrico Minore in seno al nuovo Documento di Polizia Idraulica, poiché in precedenza risultava non classificata nel RIM.

Ad oggi, essendo peraltro ampiamente trascorsi cinquant'anni senza riattivazioni degne di nota, il dissesto può considerarsi in stato relitto o stabilizzato, ma l'attenzione sul pendio deve comunque rimanere alta, anche in virtù della presenza della succitata valletta.

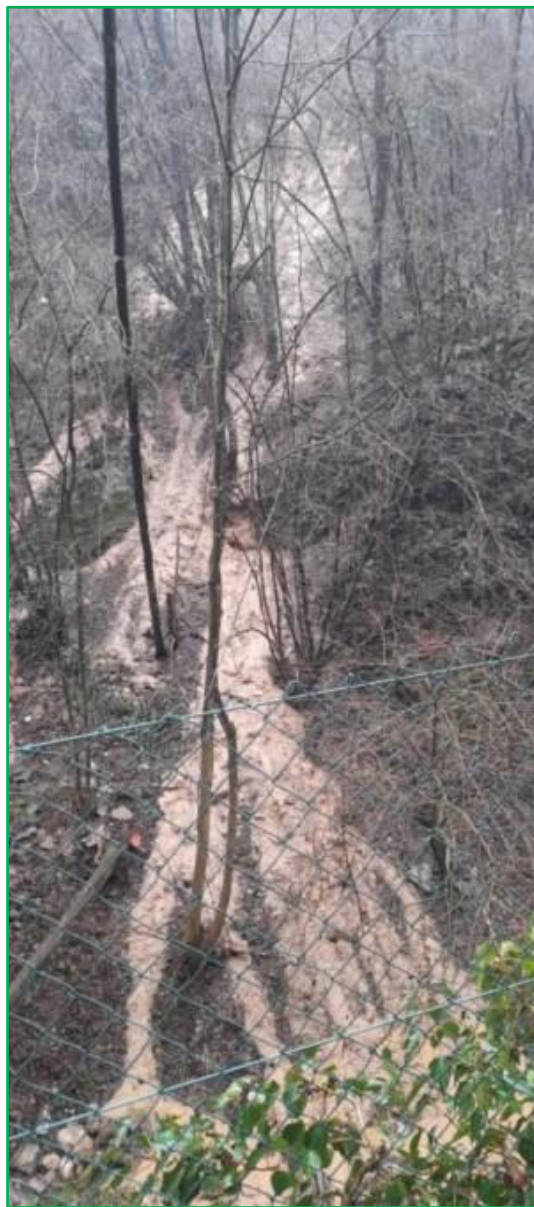
Figura 69 - Smottamento superficiale lungo la Valle San Carlo, in sponda idrografica destra, del gennaio 2021

Il 22 gennaio 2021 è stato segnalato, con verbale di sopralluogo redatto dal Responsabile UTC dell'epoca, uno smottamento superficiale lungo la Valle San Carlo oltre la Via Galliano, sotto il cimitero di Gazzaniga.

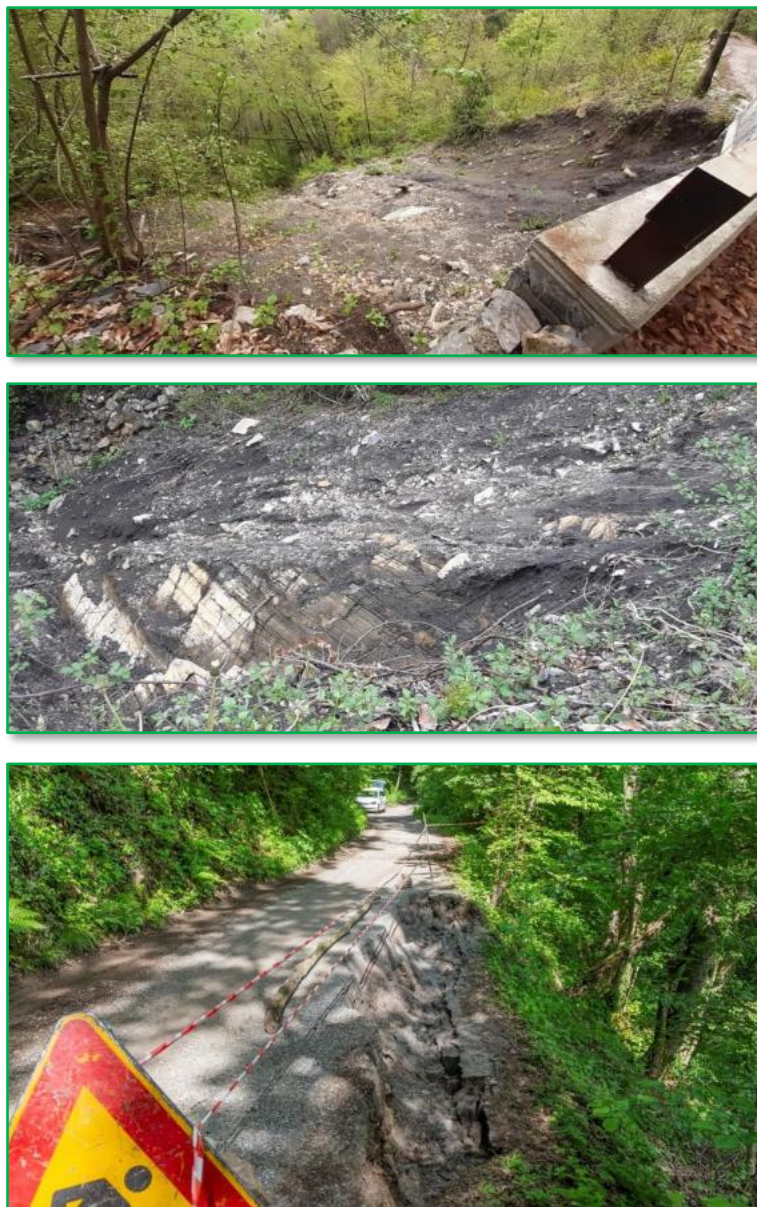
Figura 70 – Tre distinte frane lungo la strada per la Val de Grù occorse tra aprile e maggio 2021

Tra la fine di aprile e la seconda metà di maggio 2021, sono stati riportati tre dissesti lungo la strada per la Val de Grù; si tratta ancora una volta di scivolamenti in roccia debole (argilliti e marne) e terreno superficiale, successivamente poi sistemati.

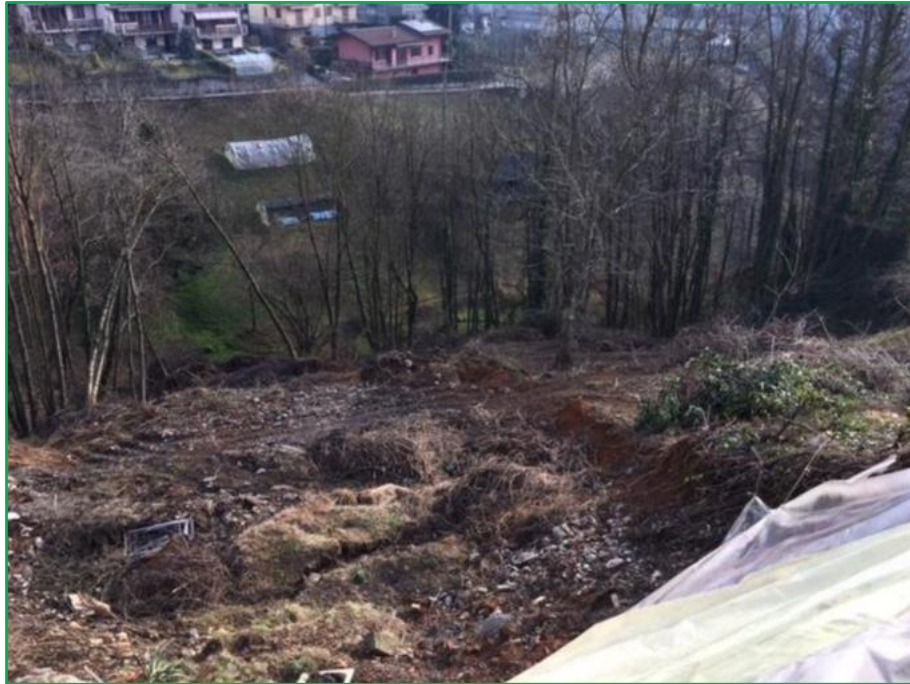
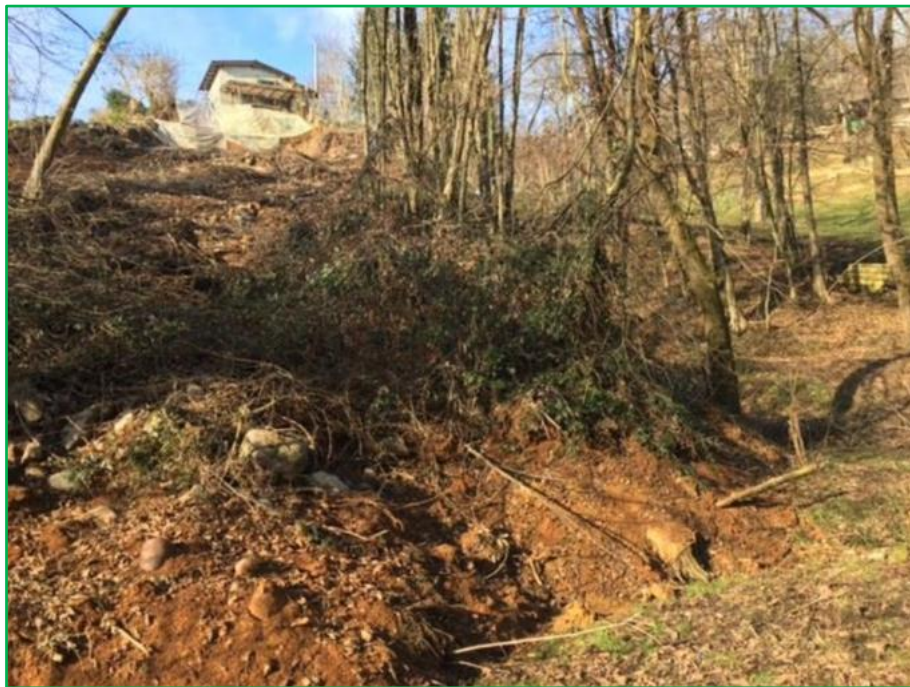
Figura 72 – Immagini della frana di Via San Rocco del 27 ottobre 2020  
(dalla relazione del Geom. Walter Campana)

Il 27 ottobre 2020 si è verificato uno smottamento in un terreno privato di Via San Rocco, di cui alla scheda RASDA del 29 ottobre 2020, consistente in una frana da scivolamento di terreno limoso-argilloso superficiale, sulla sponda idrografica destra della Valle Masserini, parzialmente interessante un fabbricato rurale. In seguito, è stata oggetto di un intervento di sistemazione.

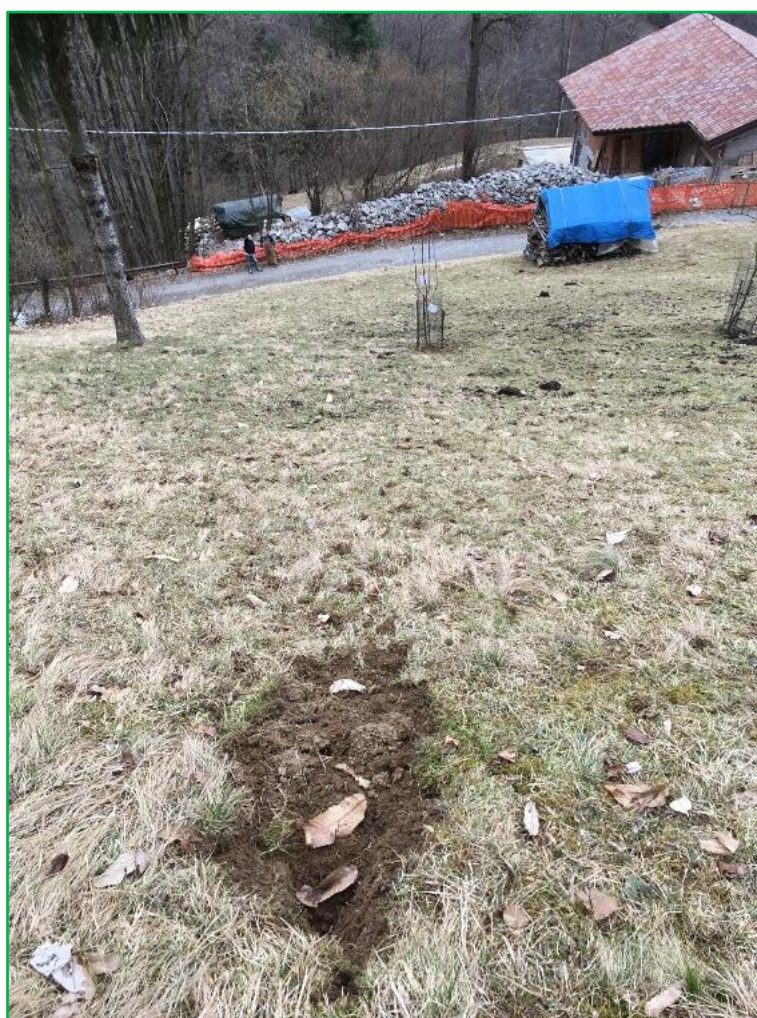
Figura 74 – Segni di caduta massi presso la Base Scout nel 2019

Fra le numerose cadute massi lungo il versante nord del Monte Cedrina (→ 4.9.4), si segnala con particolare enfasi quella avvenuta il 6 marzo 2019 presso l'insediamento "Base Scout" in località Piazzoli. Si tratta di una struttura che veniva utilizzata per attività di scoutismo.

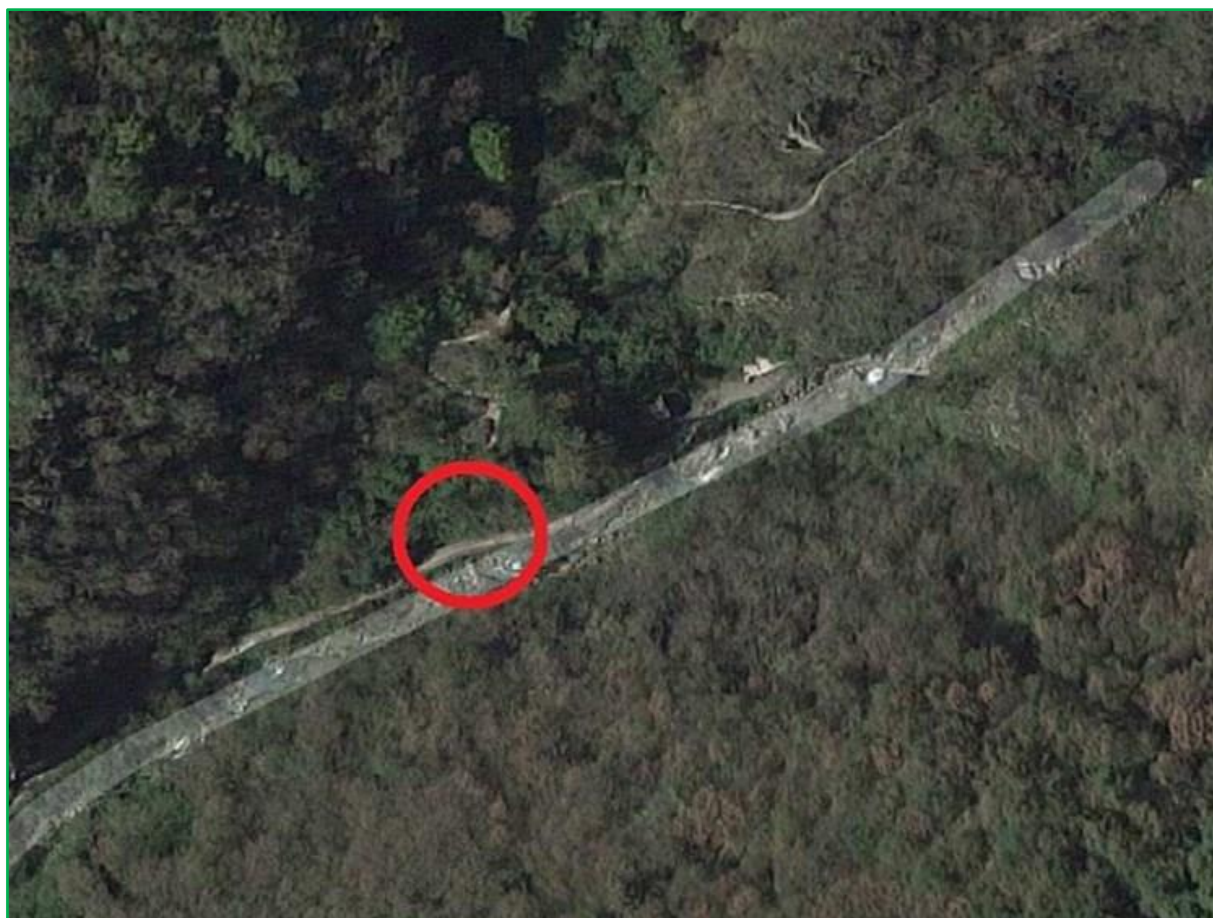
Figura 75 – Posizione dello smottamento

Un altro smottamento lungo la strada per la Val de Grü si è verificato nel maggio 2018, segnalato in questo caso dal Comune di Vertova.

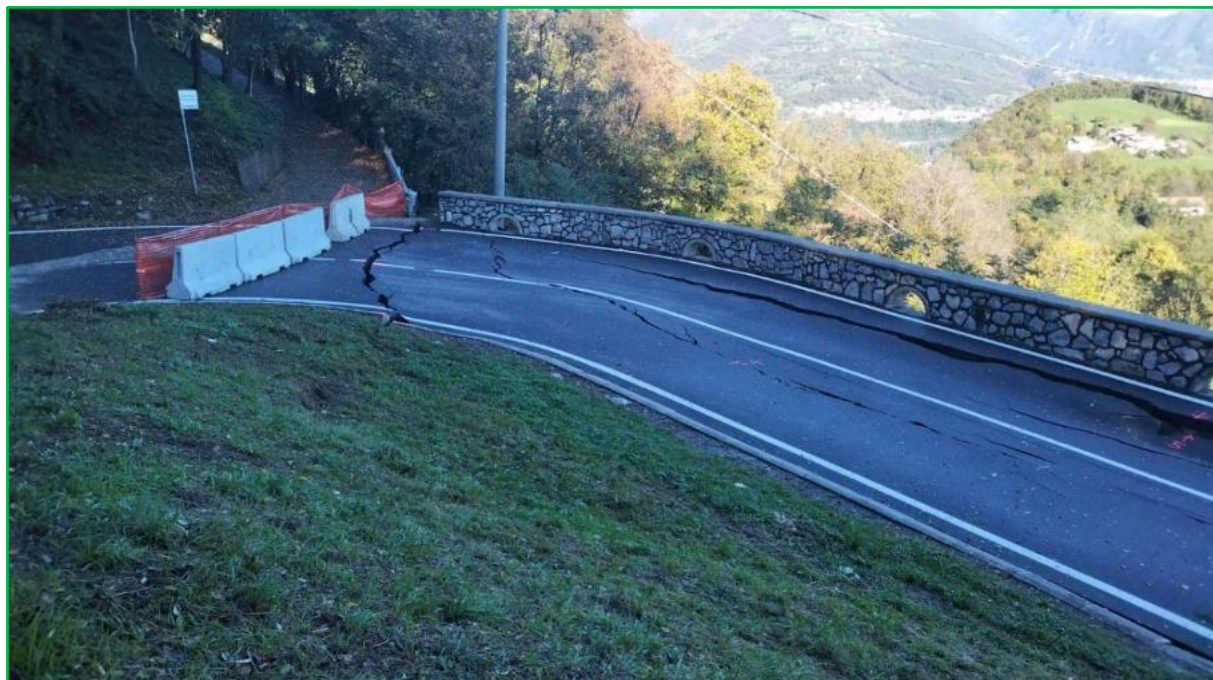
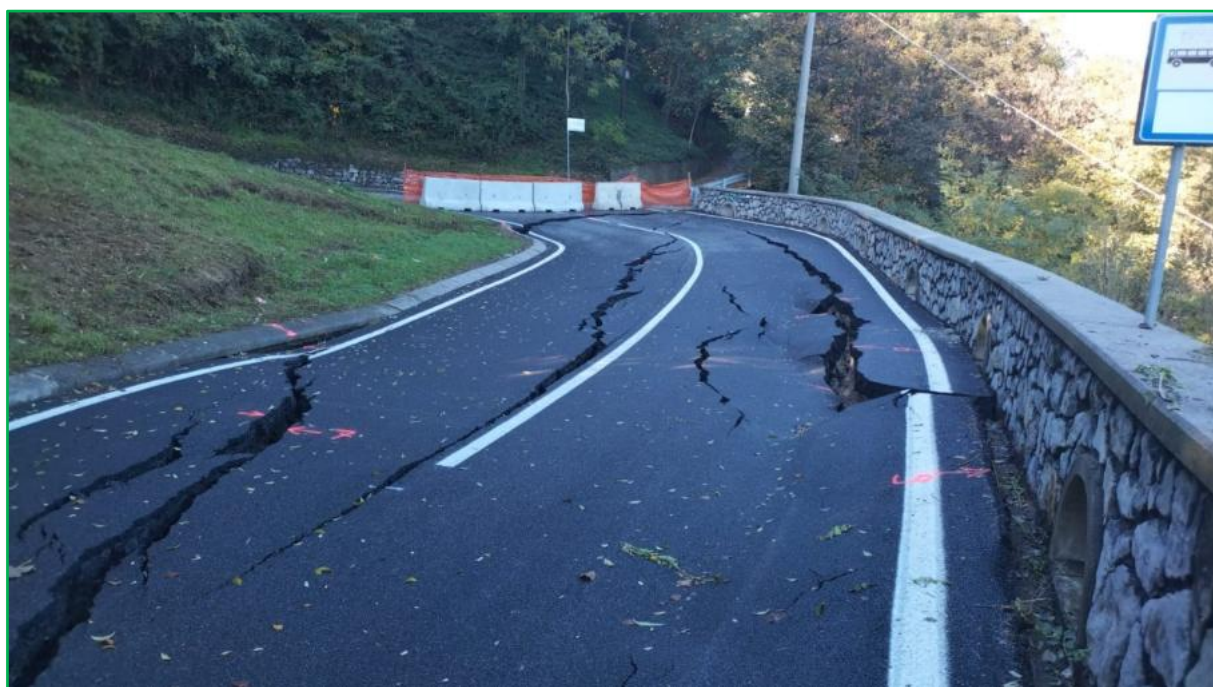
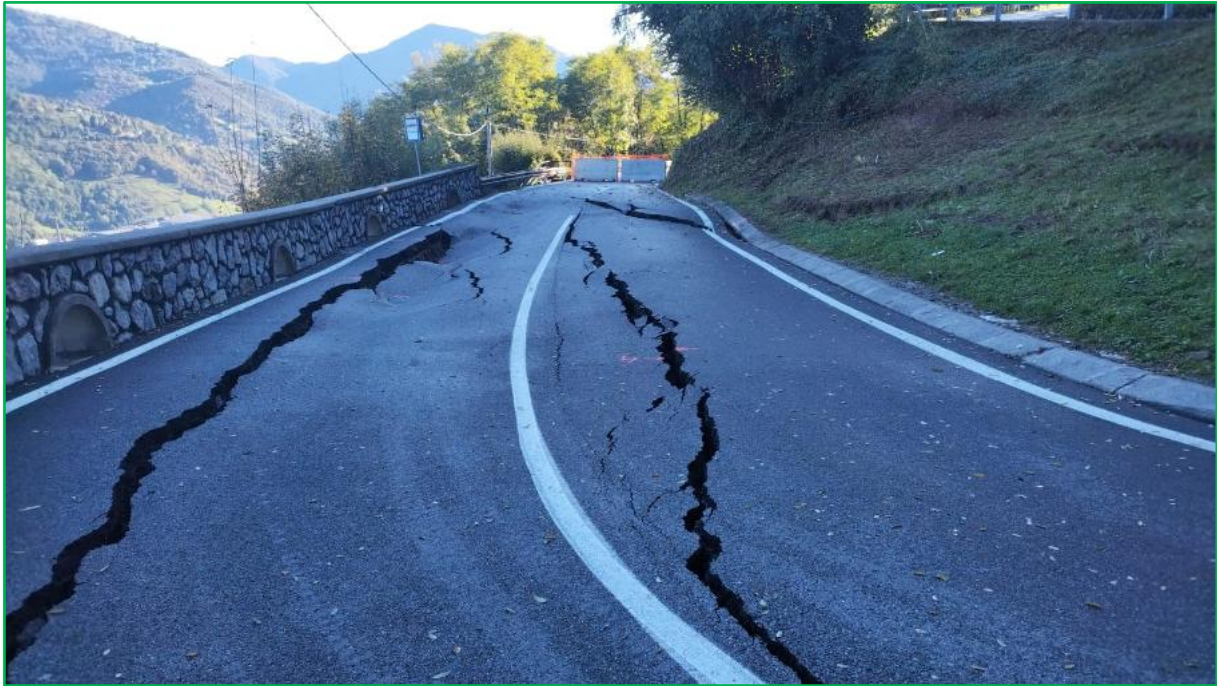
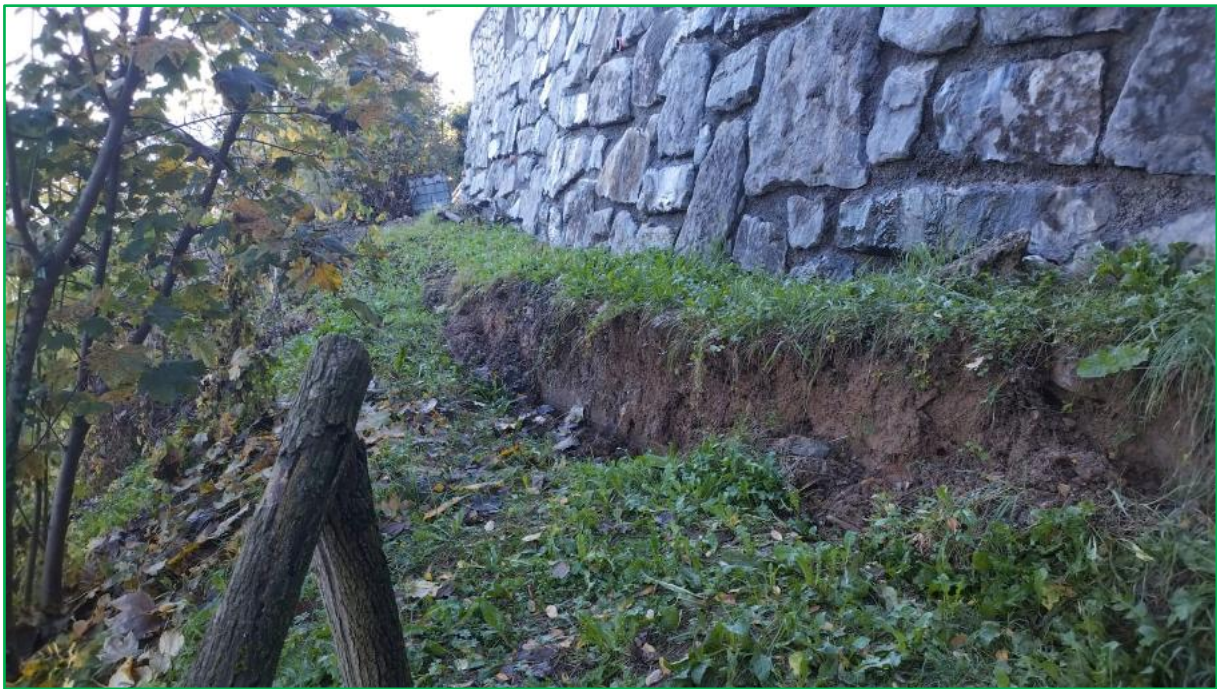
Figura 76 – Frana al tornante di Via Bossetti dell'ottobre 2024

A seguito degli eventi piovosi di inizio ottobre 2024, un importante smottamento si è verificato in corrispondenza di un tornante della S.P. 41, tra Masserini ed Orezza. Lo smottamento ha costretto alla chiusura del tratto di strada provinciale, consentendo l'accesso alla frazione Orezza soltanto da Ganda (Aviatico) oppure dalla stretta strada di Gromplano, con circolazione a senso alternato (tuttora in essere). Il dissesto appare come una frana da scivolamento nelle sue fasi iniziali, con l'impostazione di vistose fessurazioni sia nel prato interno al tornante che sull'asfalto, e parziale lesionamento dei sottostanti muri di sostegno.

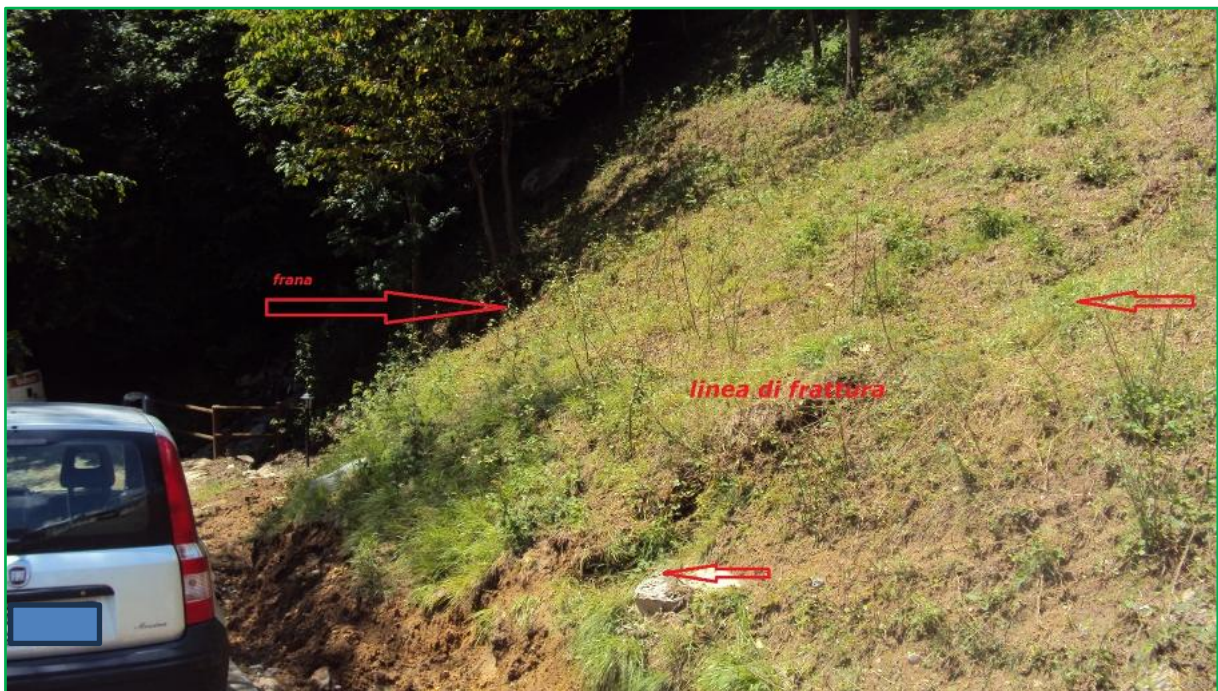
Figura 78 – Zona della frana di Orezza (documentazione da Comune)

Il 14 giugno 2016 si è verificato uno smottamento nelle vicinanze del campo sportivo di Orezza, in corrispondenza della testata di una valletta che interseca una strada privata.

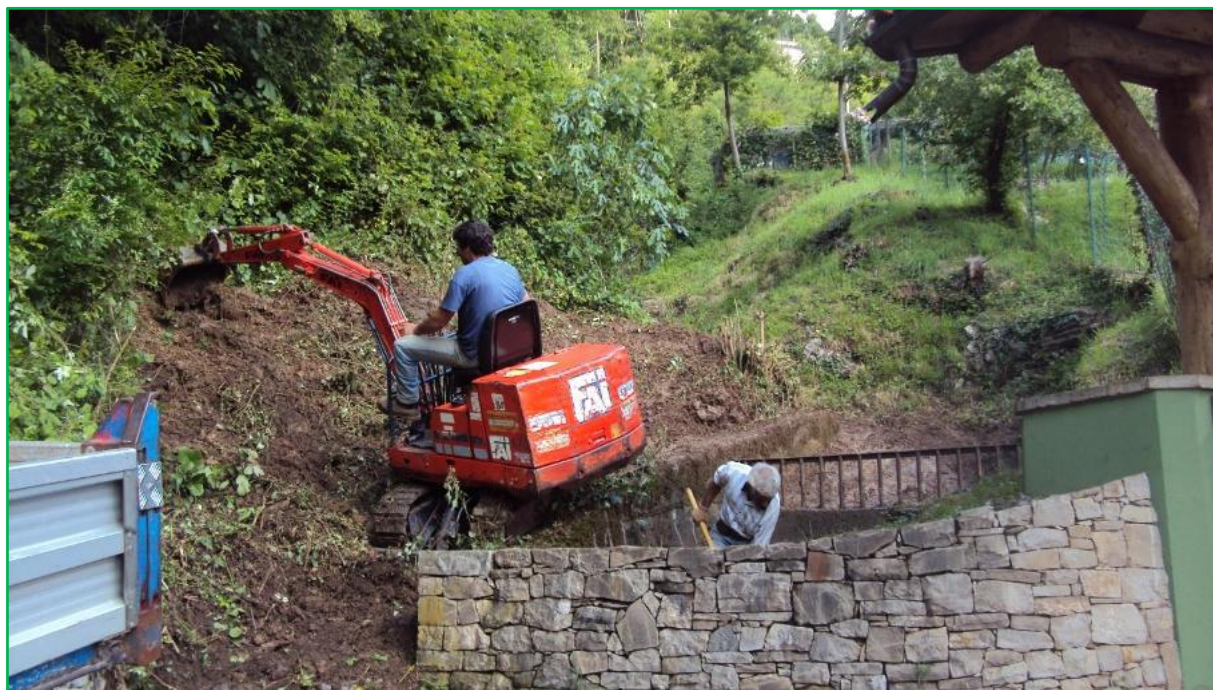
Figura 79 – Operazioni di disostruzione e pulizia del tombotto e della retrostante briglia della valletta sopra la chiesa di Masserini a inizio giugno 2016

Nel giugno 2016, si è verificato un evento di trasporto solido lungo la modesta vallecola discendente dal pendio al di sopra della chiesa di Masserini. La vallecola viene intubata in corrispondenza di un tombotto presso l'ingresso di una proprietà privata. È stata oggetto di una consistente ridefinizione da parte dello scrivente in seno al Documento di Polizia Idraulica. Con somma urgenza è stata effettuata all'epoca una pulizia del tombotto.

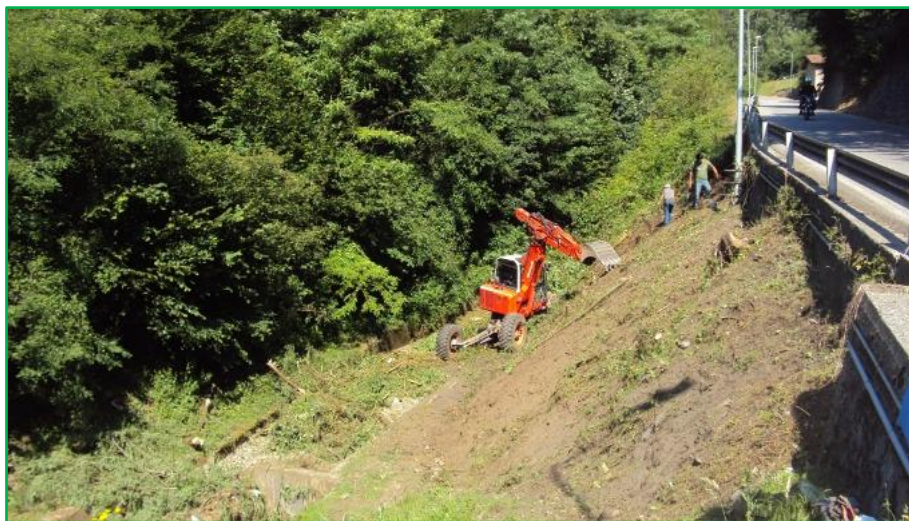
Figura 80 – Tombotto e vasca completamente ostruiti da vegetazione e detriti nel giugno 2016

Nello stesso evento di cui al § 4.9.20, anche la Valle Masserini è stata interessata da un ingente trasporto solido, che ha di fatto ostruito il tombotto presso i tornanti del cimitero con detriti e vegetazione.

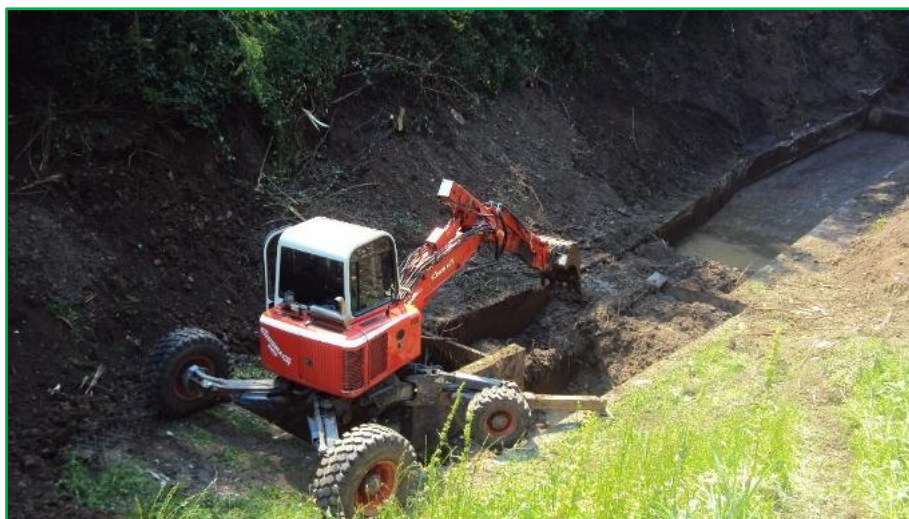
Figura 81 - Operazioni di pulizia del tombotto e della vasca al suo ingresso

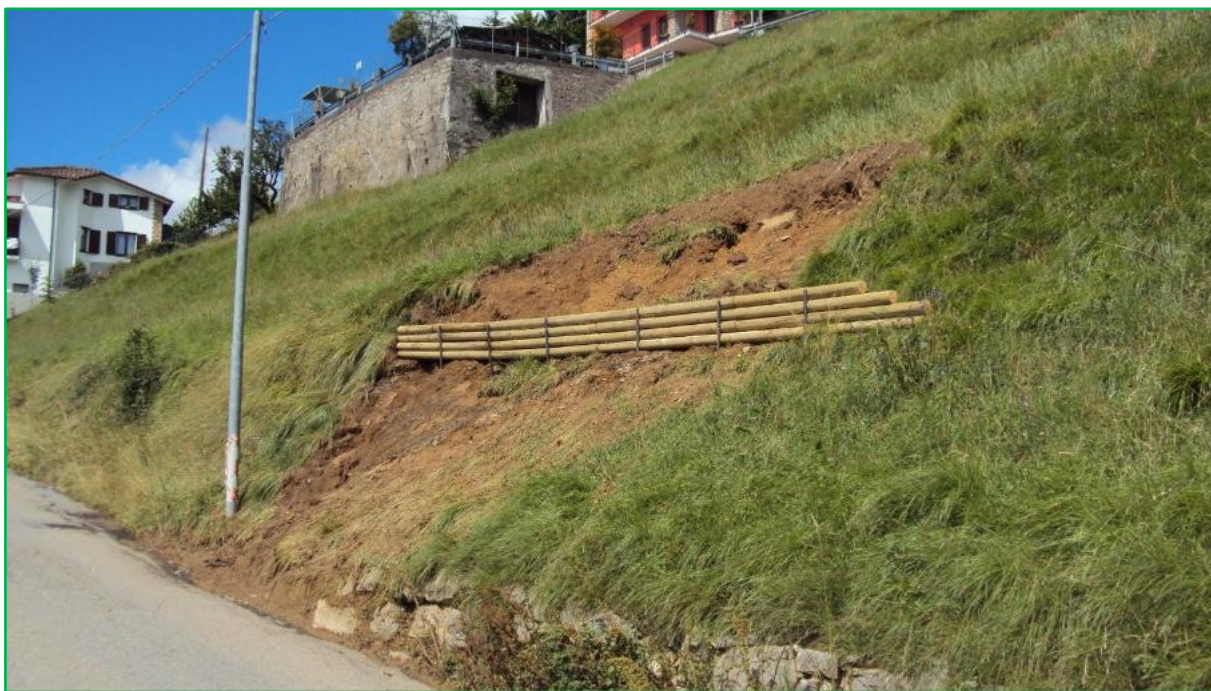
Figura 82 – Smottamento lungo Via Don Bossetti del giugno 2016

Nel giugno 2016 si è altresì verificato un piccolo smottamento superficiale lungo Via Don Bossetti, poco oltre il campo sportivo di Orezzo a salire verso il centro della frazione. Lo smottamento è stato sistemato mediante un'opera di ingegneria naturalistica.

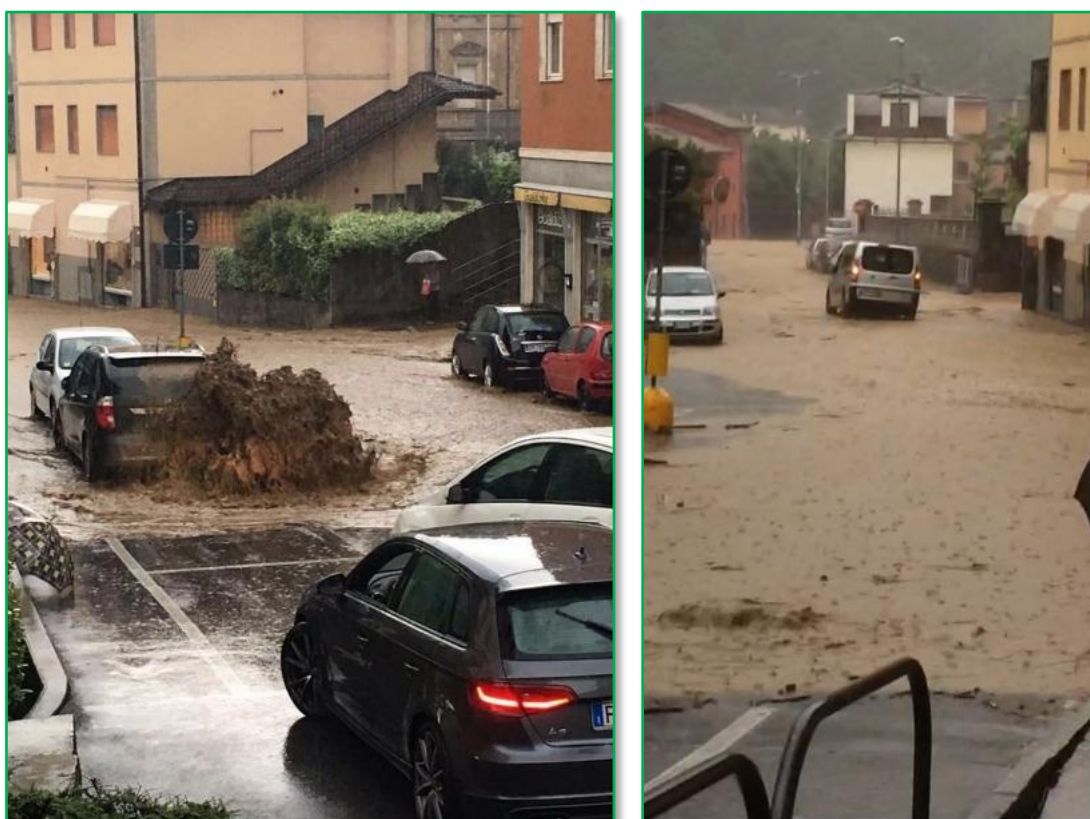
Figura 83 – Scopercchiamento tombotto delle valli Masserini e San Carlo in Via Gelmi

Sempre in occasione degli eventi del giugno 2016, si è verificato lo scoperchiamento di un tombino legato al tombotto delle valli Masserini e San Carlo, nel centro storico di Gazzaniga, in Via Gelmi. L'esondazione seguì la strada fino alla zona dei parcheggi della stazione, seppure con tiranti bassi.

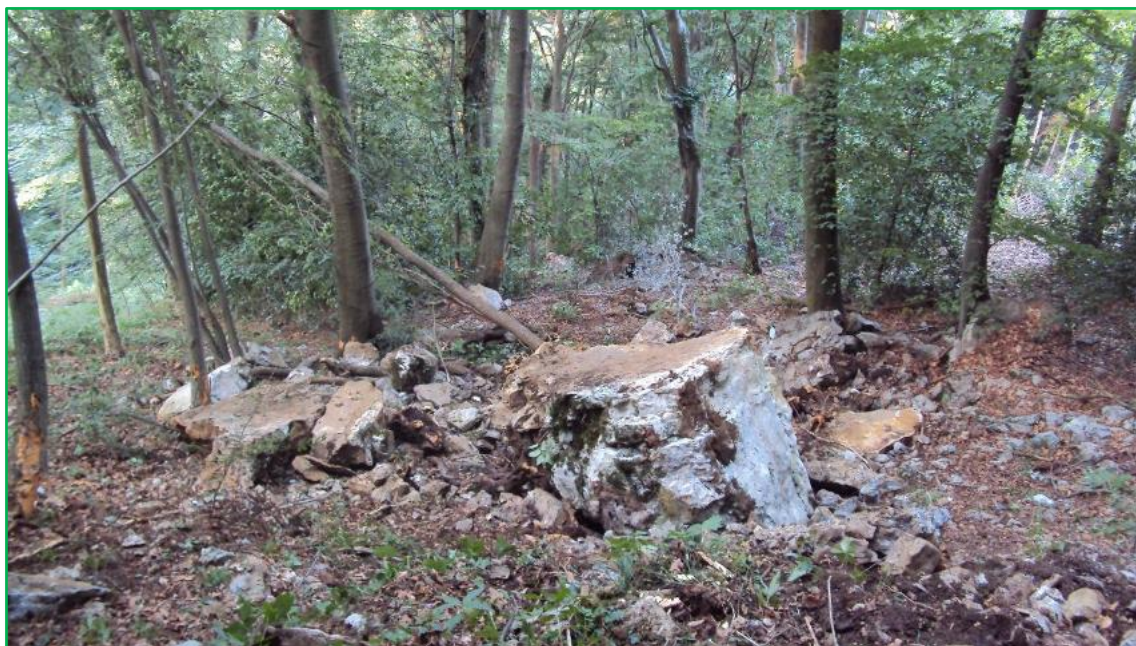
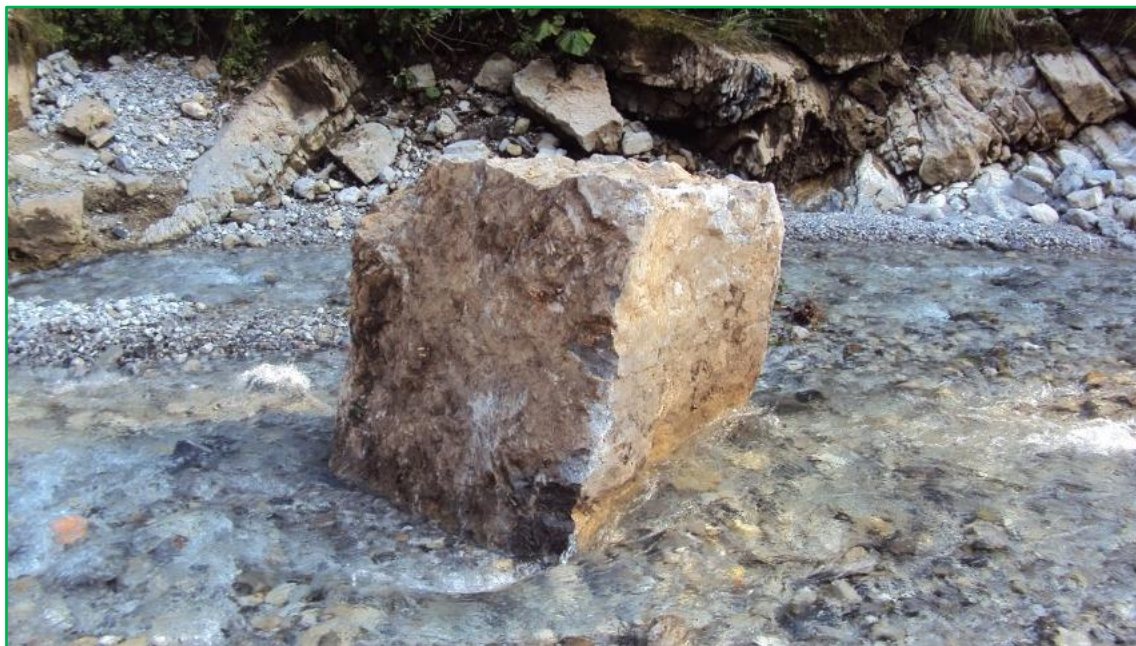
Figura 84 – Caduta massi in località Piazzoli del luglio 2014

Altre cadute massi si verificarono a Piazzoli il 18 luglio 2014 (vedi anche § 4.9.4), con raggiungimento del Torrente Vertova.

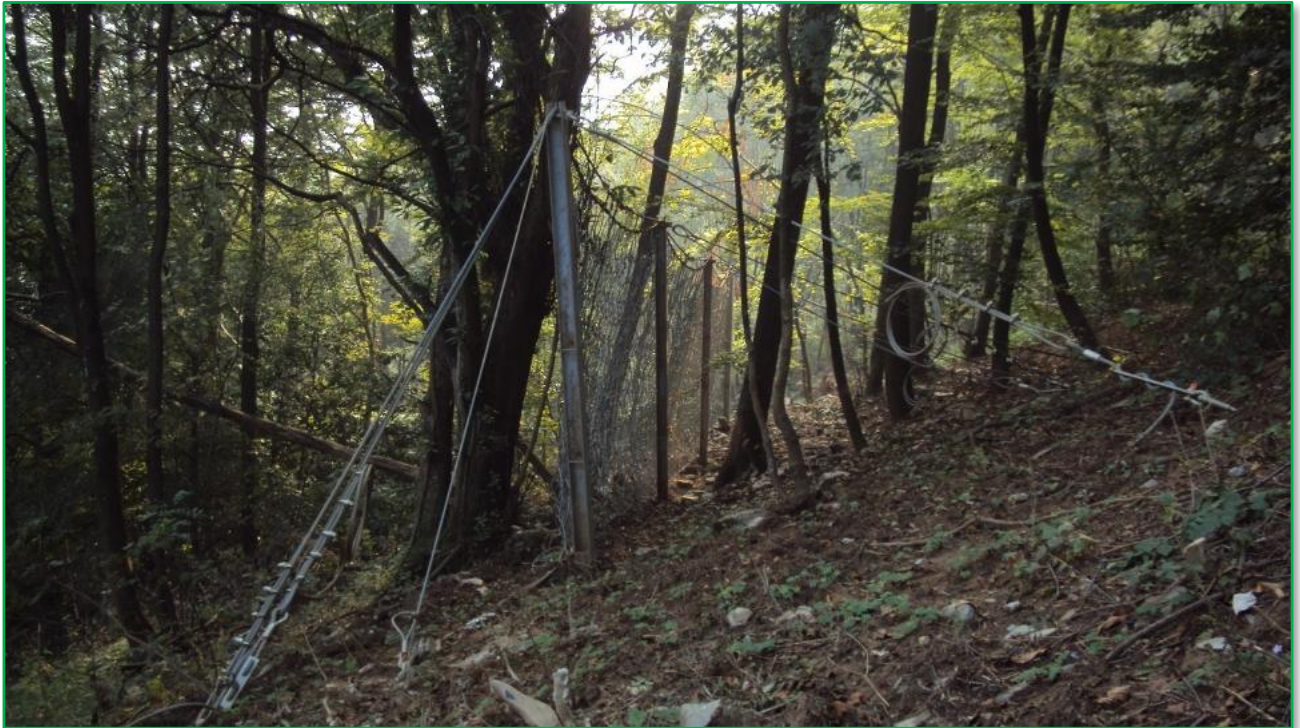
Figura 86 - Barriera paramassi realizzata a seguito del crollo del 2014 sopra la località Piazzoli

A seguito di questo evento, venne realizzata una barriera paramassi.

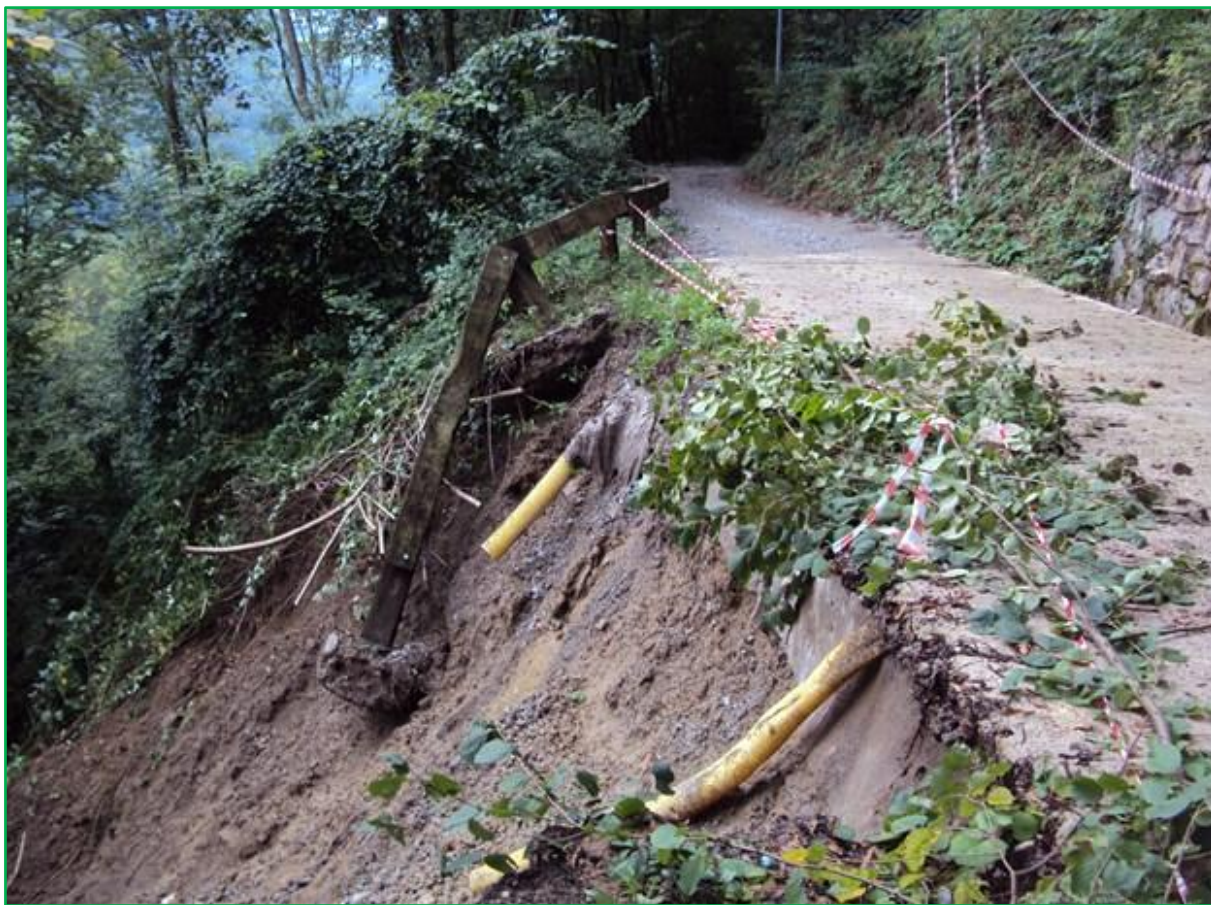
Figura 87 – Frana lungo la strada per la Val de Grü in località Piazzoli nel settembre 2010

Sempre in Piazzoli si verificò anche una frana da scivolamento nel 2010, sul lato di valle della strada per la Val de Grü.

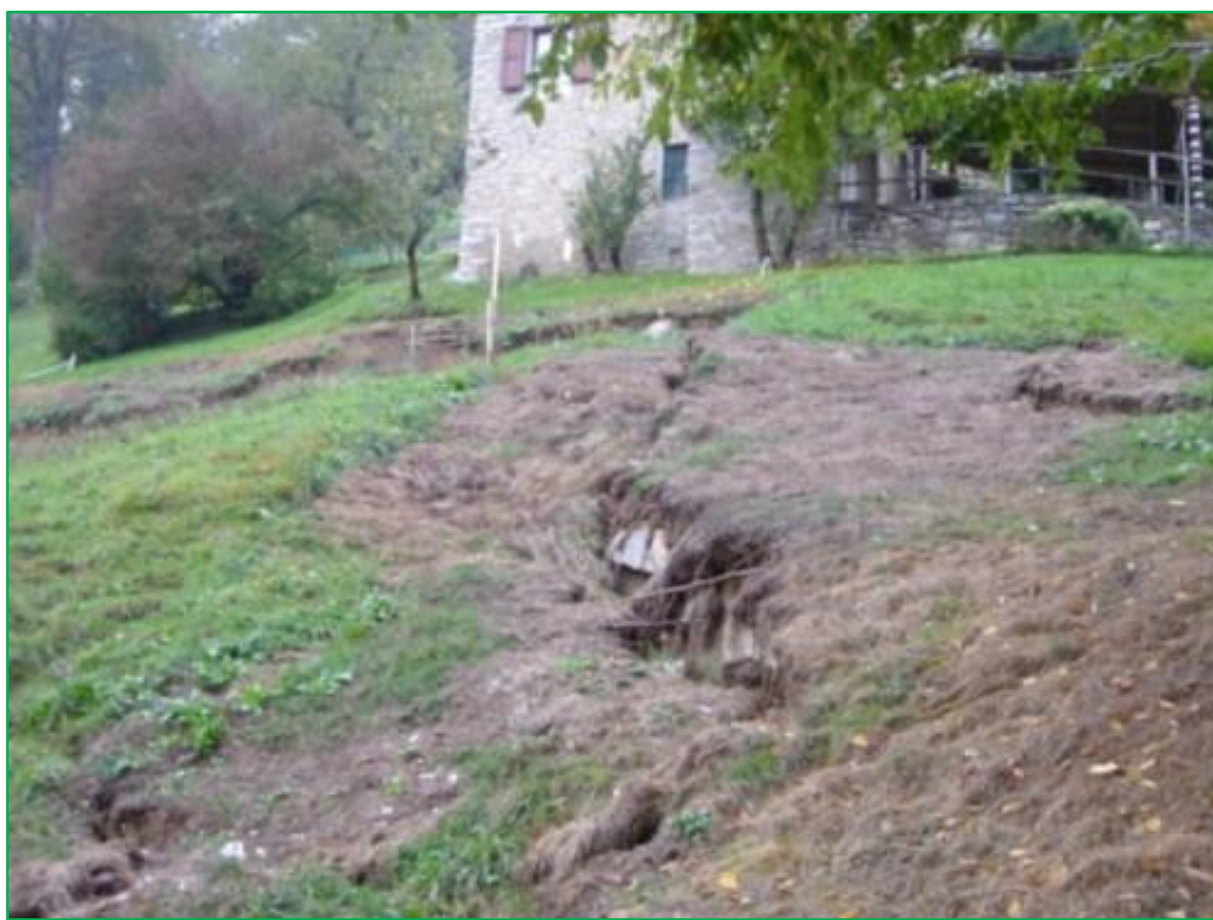
Figura 88 – La parte di nicchia della frana (dalla relazione geologica della G.E.A., 2007)

La frana di Roncliscione è stata segnalata il 9 maggio 2006, ma probabilmente era già accaduta alla fine di aprile dello stesso anno. Si presentava come uno scivolamento traslativo in roccia e terreno, anche con componente rotazionale, con una superficie di circa 6500 m<sup>2</sup>, prossimale ad una cascina.

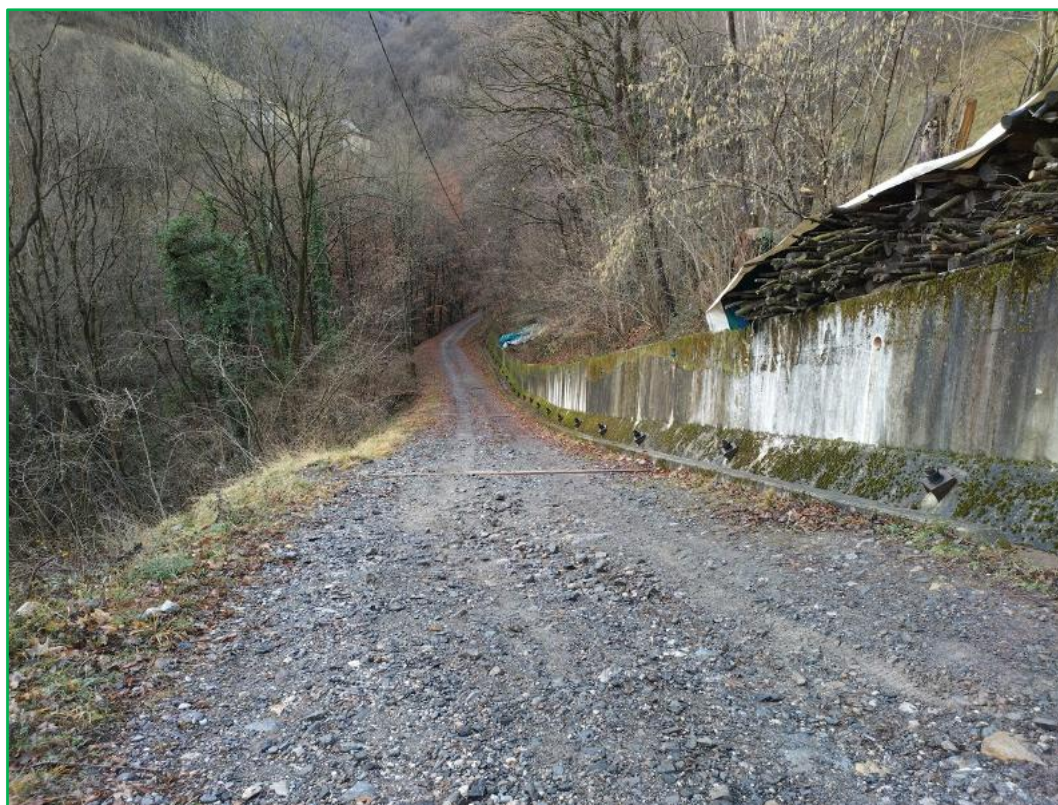
Figura 91 - L'intervento così come appare oggi
