**AGGIORNAMENTO DELLA COMPONENTE  
GEOLOGICA, IDROGEOLOGICA E SISMICA  
DEL PIANO DI GOVERNO DEL TERRITORIO  
DI GAZZANIGA (BERGAMO)**

**A – RELAZIONE GENERALE**

*Parte I: Analisi del territorio e disamine cartografiche*

**PRIMA EMISSIONE: DICEMBRE 2024**  
**REVISIONE: FEBBRAIO 2025**  
**ADOTTATO CON D.C.C. N. 24 DEL 30-07-2025**  
**APPROVATO CON D.C.C. N. 2 DEL 12-01-2026**

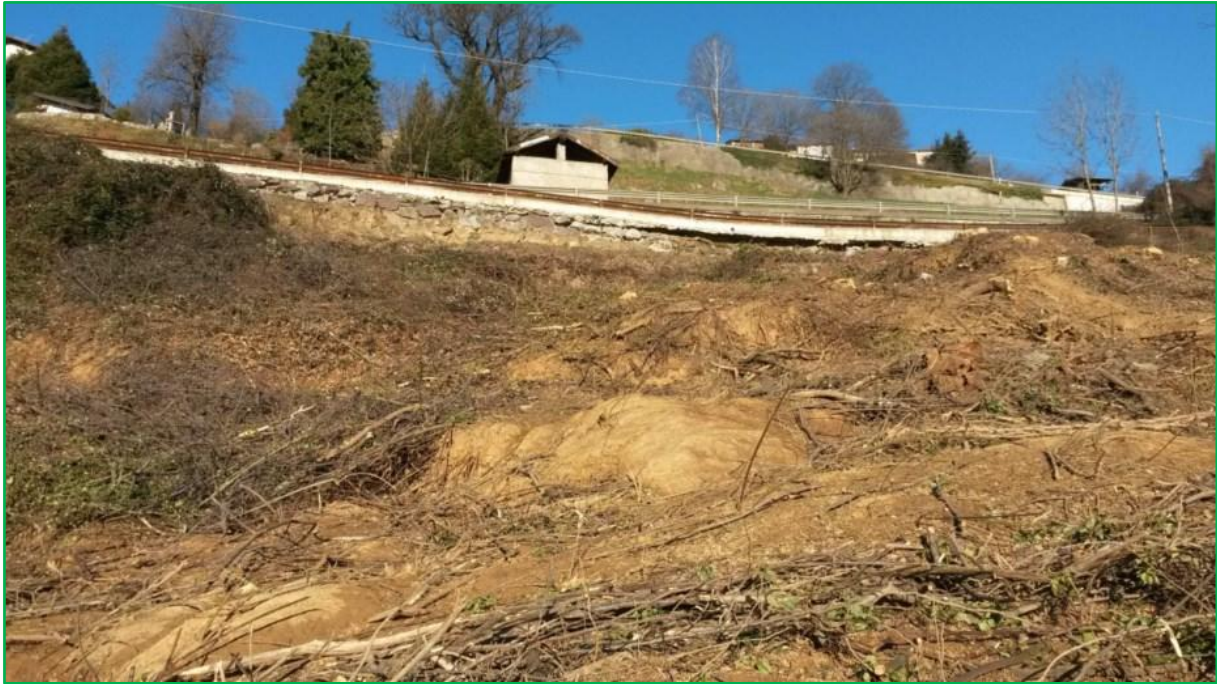
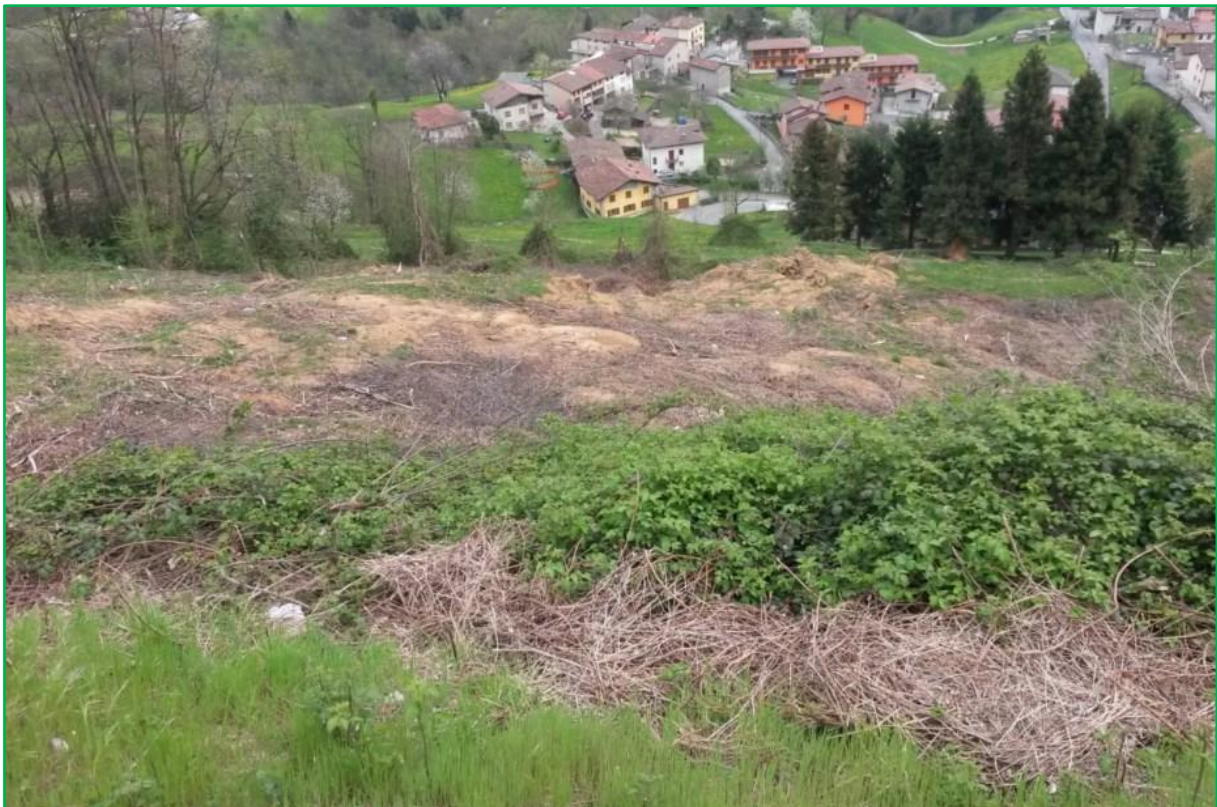
Figura 93 - Immagini della frana (da relazione geologica Dott. Poloni)

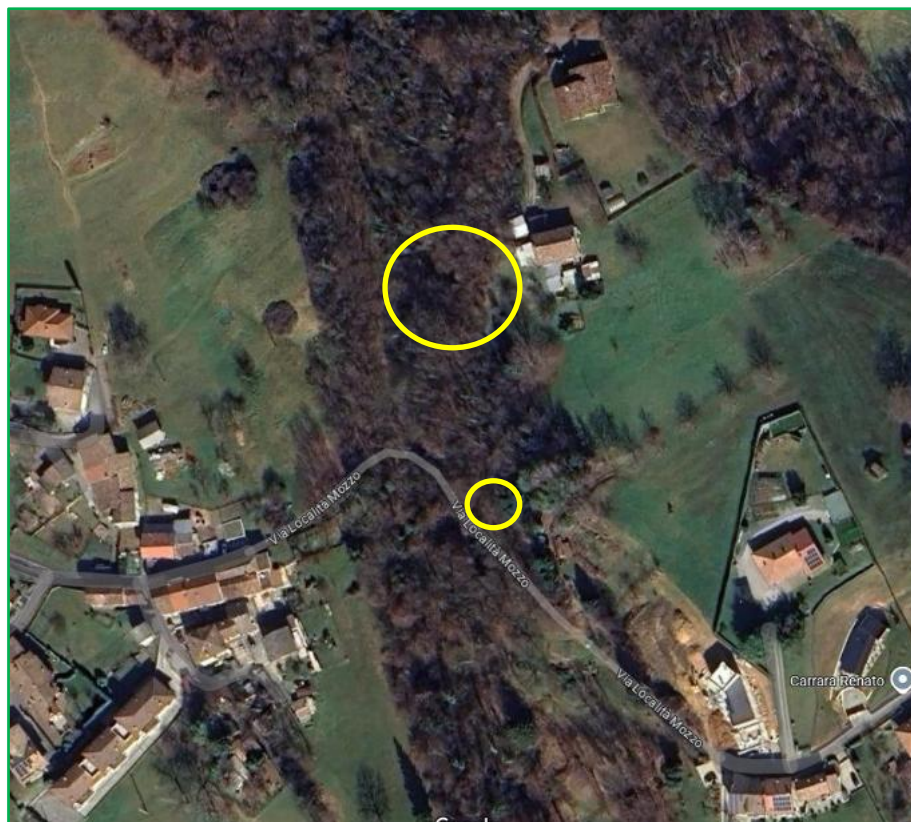
Figura 94 – Localizzazione indicativa delle due frane in Google Maps

Nell'autunno del 2024 si è verificata una consistente frana lungo la strada privata che si diparte dalla strada sterrata tra Masserini e Mozzo per salire verso alcune abitazioni. Successivamente (presumibilmente durante le piogge di fine gennaio 2025) si è verificato un dissesto più piccolo lungo la scarpata di monte della strada sterrata per Mozzo, associato a cospicue venute d'acqua. Ambedue i dissesti sono stati segnalati allo scrivente a febbraio 2025. Si tratta in ambedue i casi di scivolamenti rotazionali-traslativi apparentemente di tipo superficiale; il terreno franato è costituito da suoli limoso-argillosi rossastri.

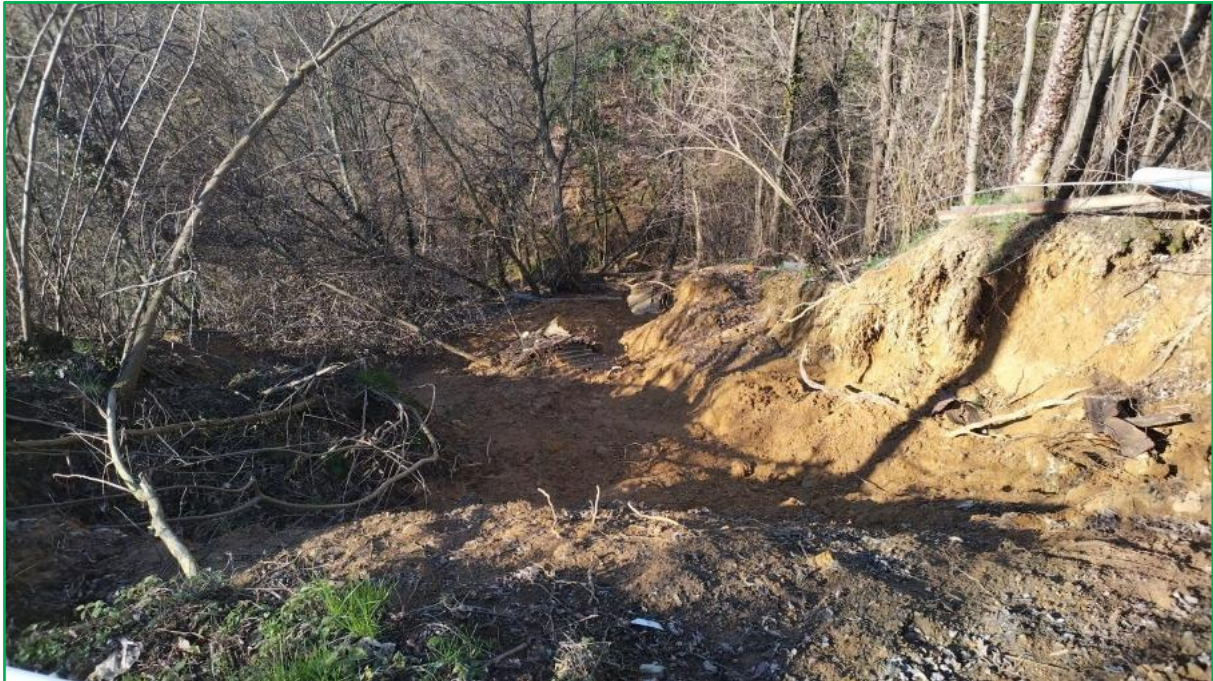
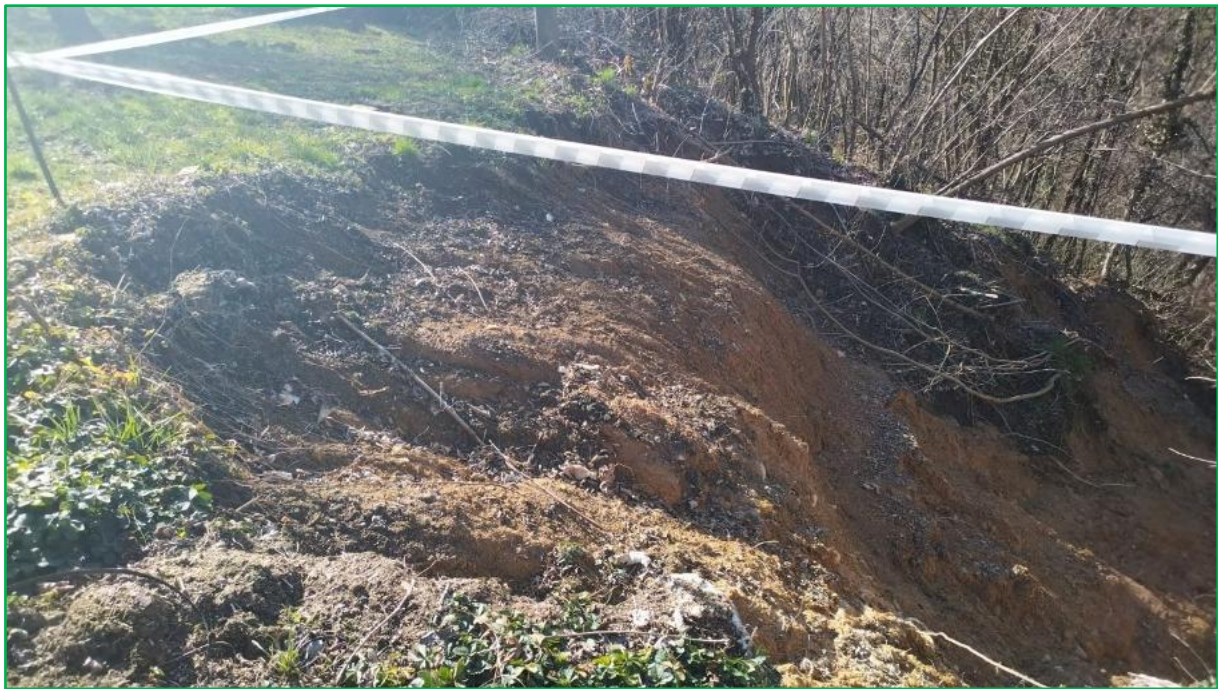
Figura 95 – La frana principale

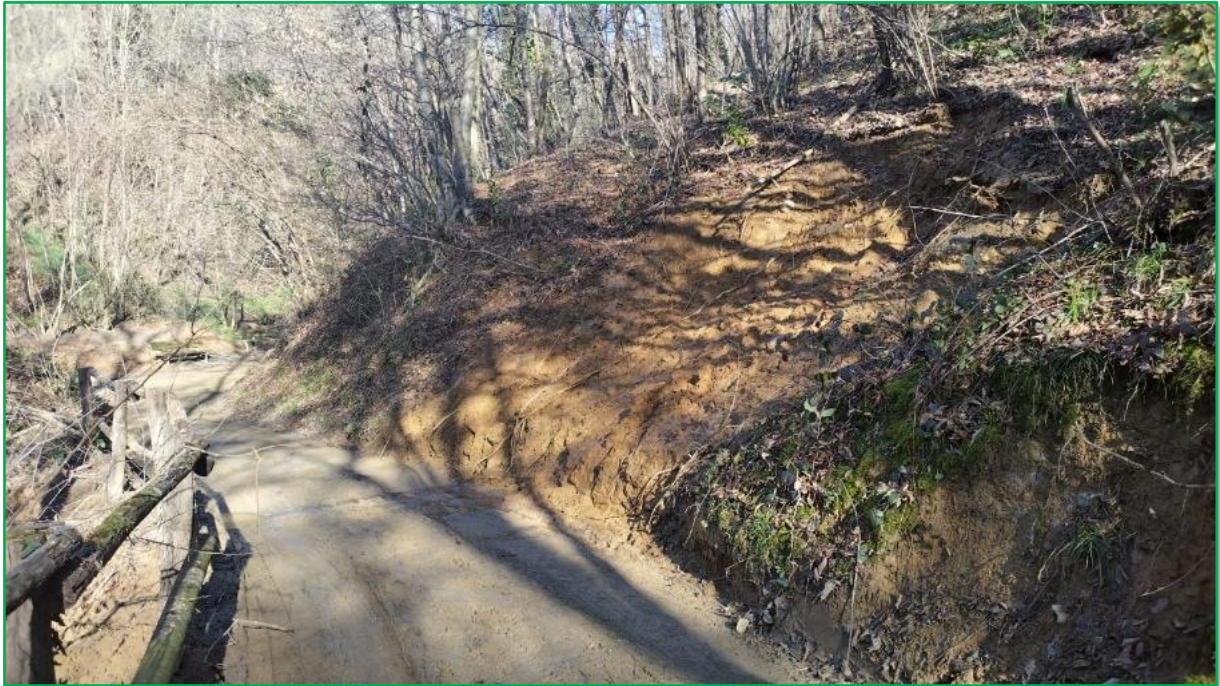
Figura 96 – La frana più piccola lungo la strada per Mozzo
